改善箇所説明図

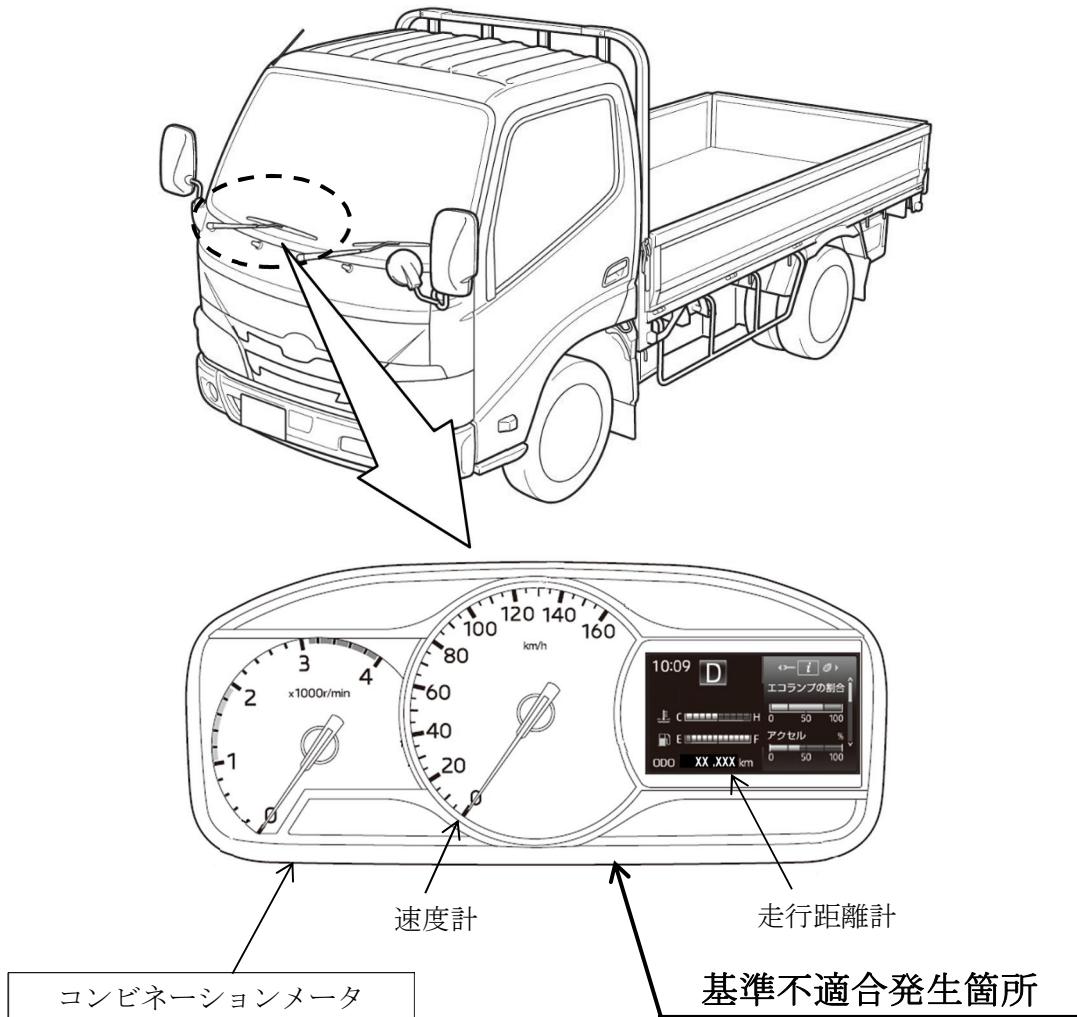
注：□は交換する部品を示す。

コンビネーションメータにおいて、基板を構成する素子の部品管理が不適切なため、誤品を組付けたものがある。そのため、使用過程で当該素子が高温になると半田が溶融し、素子が電気回路上に脱落することで短絡して、速度計や走行距離計等が作動しなくなり、保安基準に適合しないおそれがある。

全車両、コンビネーションメータの製造番号を点検し、該当する場合は良品と交換する。

識別：改善実施済車には、所定の位置に黄色ペイントを塗布する。
