## 改善箇所説明図

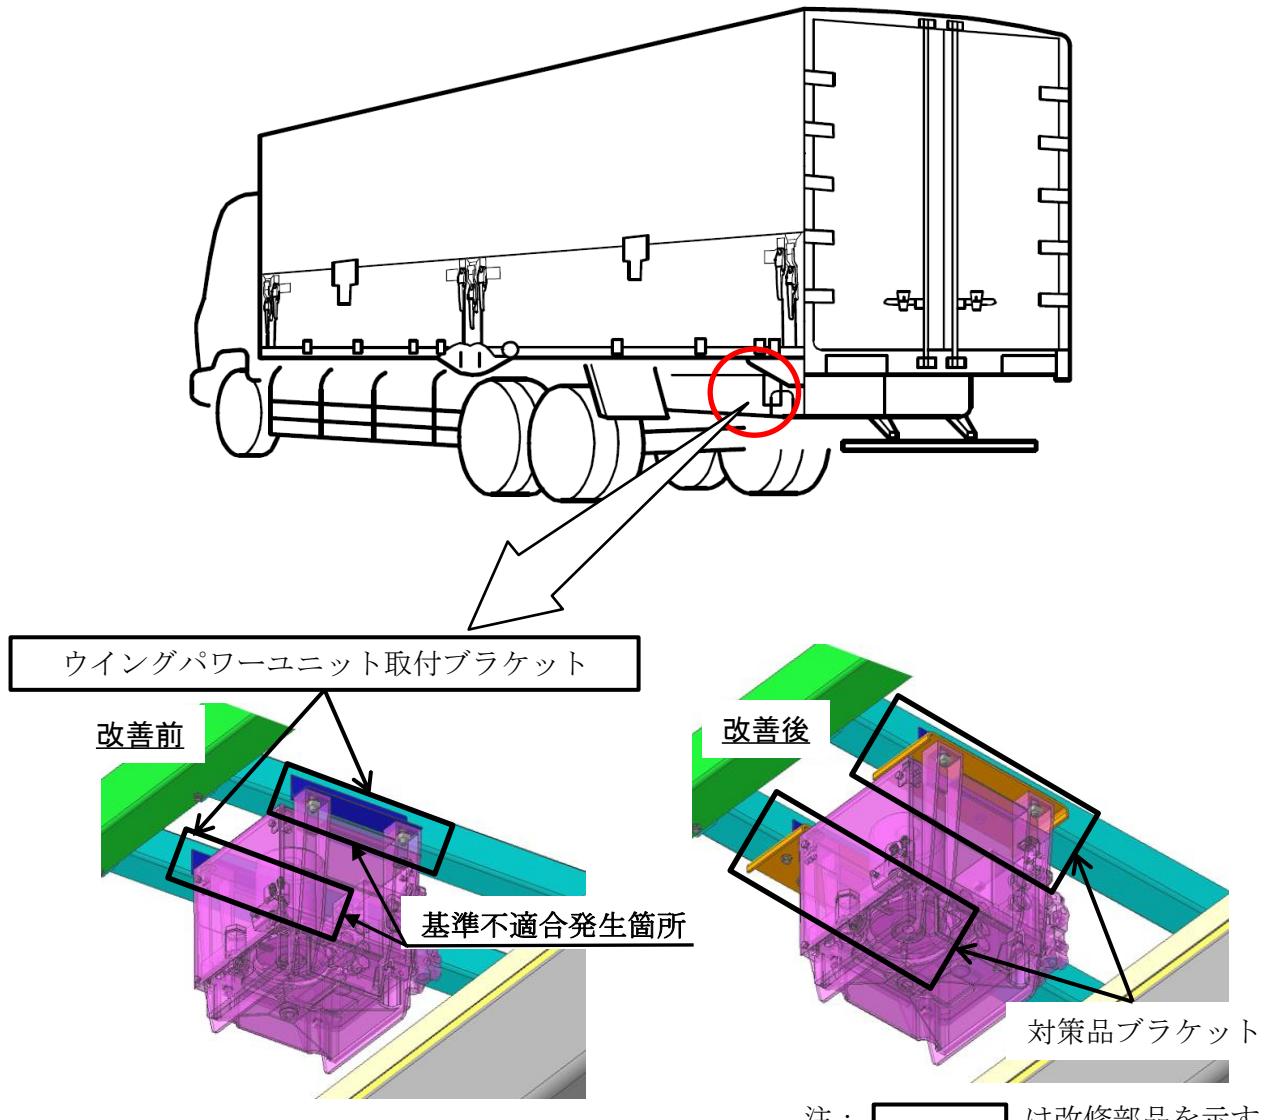
ウイングパワーユニット取付ブラケットにおいて、溶接管理が不適切なため、強度が不足しているものがある。そのため、そのままの状態で使用を続けると、走行振動等で溶接部に亀裂が発生し、亀裂が進展して破断、最悪の場合、ウイングパワーユニットが脱落し、他の交通を妨げるおそれがある。

全車両、対策品ブラケットを追加し取付ける。
