改善箇所説明図

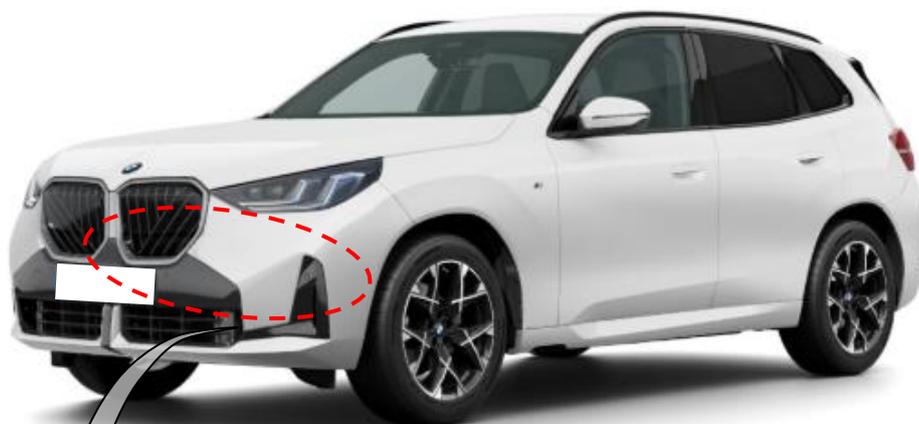
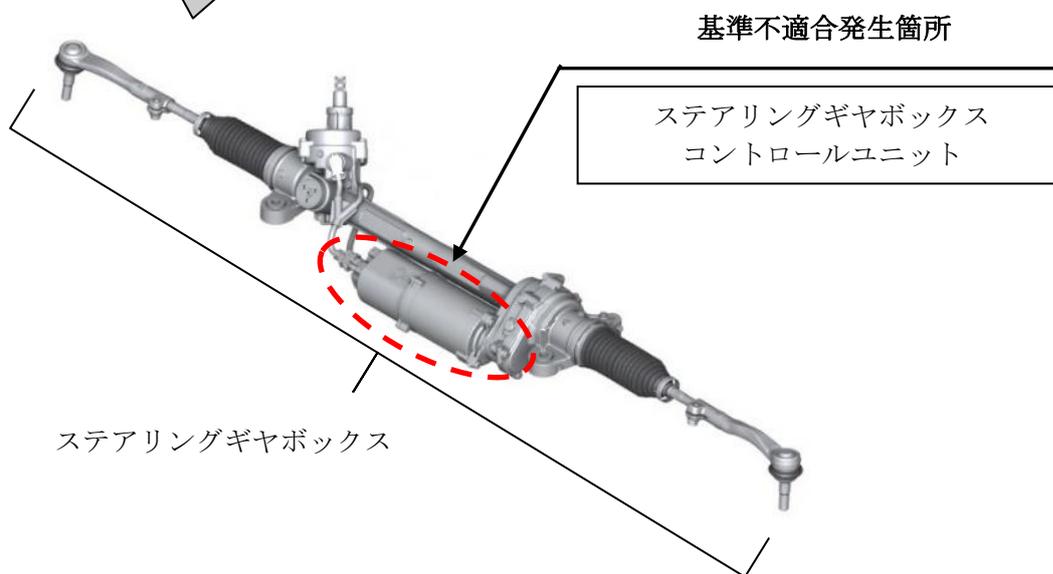
注) は、ソフトウェアを書き換える部品を示す。

電動パワーステアリングにおいて、ステアリングギヤボックスコントロールユニットのソフトウェアの設計検討が不十分なため、ステアリングモーメントセンサーが故障した際、補助センサーが正しい情報を電動制御モーターに伝えず、ステアリングアシスト機能が不安定になることがある。そのため、走行中、操舵力が増大するほか、ステアリングホイールに振動が発生し、最悪の場合、ステアリングホイールが意図せず旋回するおそれがある。

全車両、当該ソフトウェアを対策プログラムに書き換える。

- 販売店に入庫し、診断機に接続することにより実施する。
- 準備が整い次第、対象車両へ遠隔配信にて配信し、使用者自身でインストールする。

識別：作業完了車は、液晶モニターの設定画面で表示させることが出来るプログラムのバージョンが、11/2025.38以上であることにより識別する。
