## 改善箇所説明図

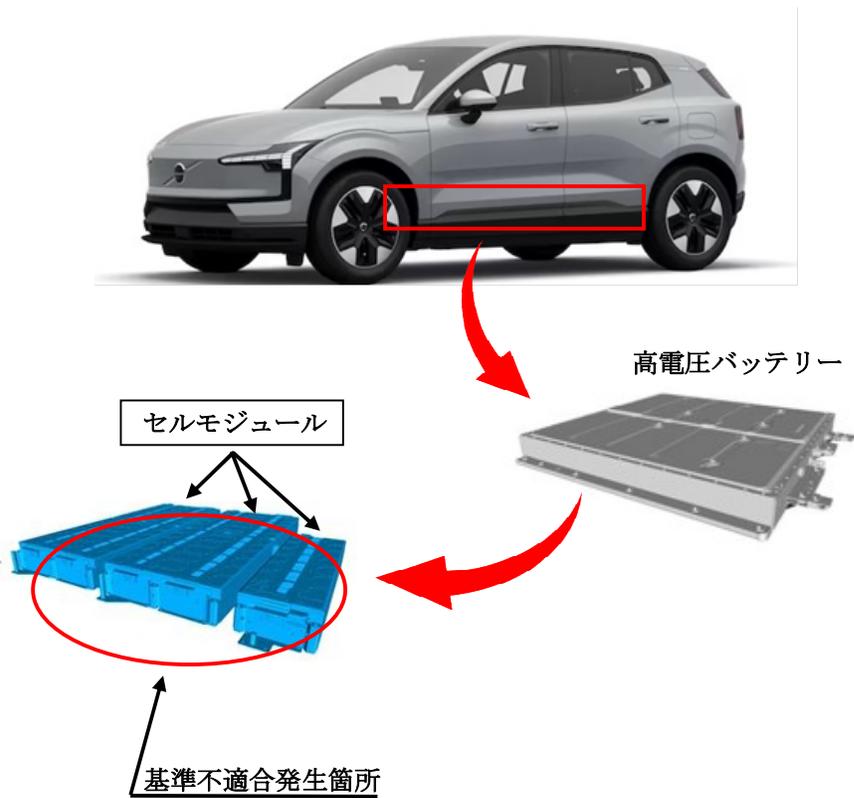
高電圧バッテリーのセルモジュールにおいて、製造機器の設定が不適切なため、セルの陽極と負極の容量が不均衡なものがある。そのため、セルモジュール内部で短絡が発生し、異臭やバッテリーの過熱に関する警告が表示されることがある。最悪の場合、熱によるバッテリー異常が発生し、火災に至るおそれがある。

全車両、セルモジュールを良品と交換する。

運転席側ドアアロアヒンジ取り付けボルト（上側）の頭に黄色ペンを塗布する。
