# 改善箇所説明図

## 不具合の概要

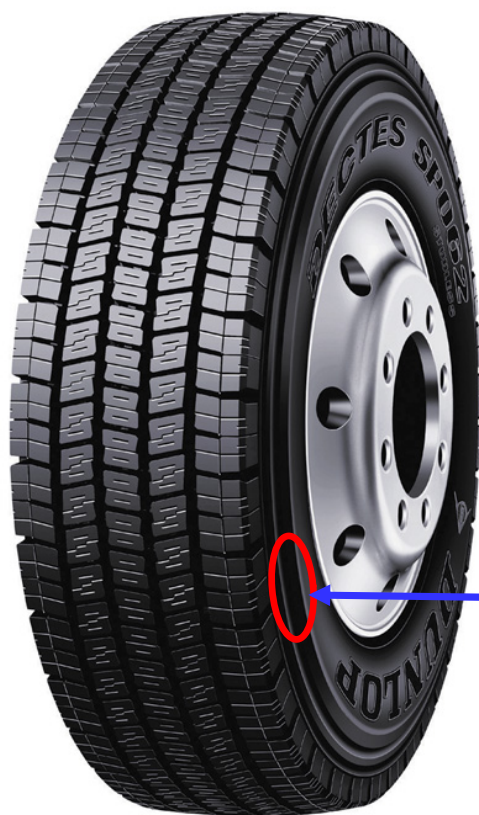
基準不適合部位  
(サイドウォール部)

大型トラック・バス用スタッドレスタイヤにおいて、製造工程における検出機器の管理が不十分なため、サイドウォール部に配置しているスチール材料へのゴム付きが不足し、タイヤ内面のゴム厚みが薄くなるものがある。そのため、走行中にサイドウォール部が損傷（膨れ・亀裂）してエアが漏れ、最悪の場合、タイヤのバーストが発生するおそれがある。

不具合対象タイヤを良品タイヤと交換する。

**識別** : タイヤ側面の年週コード又は識別番号による
