改善箇所説明図

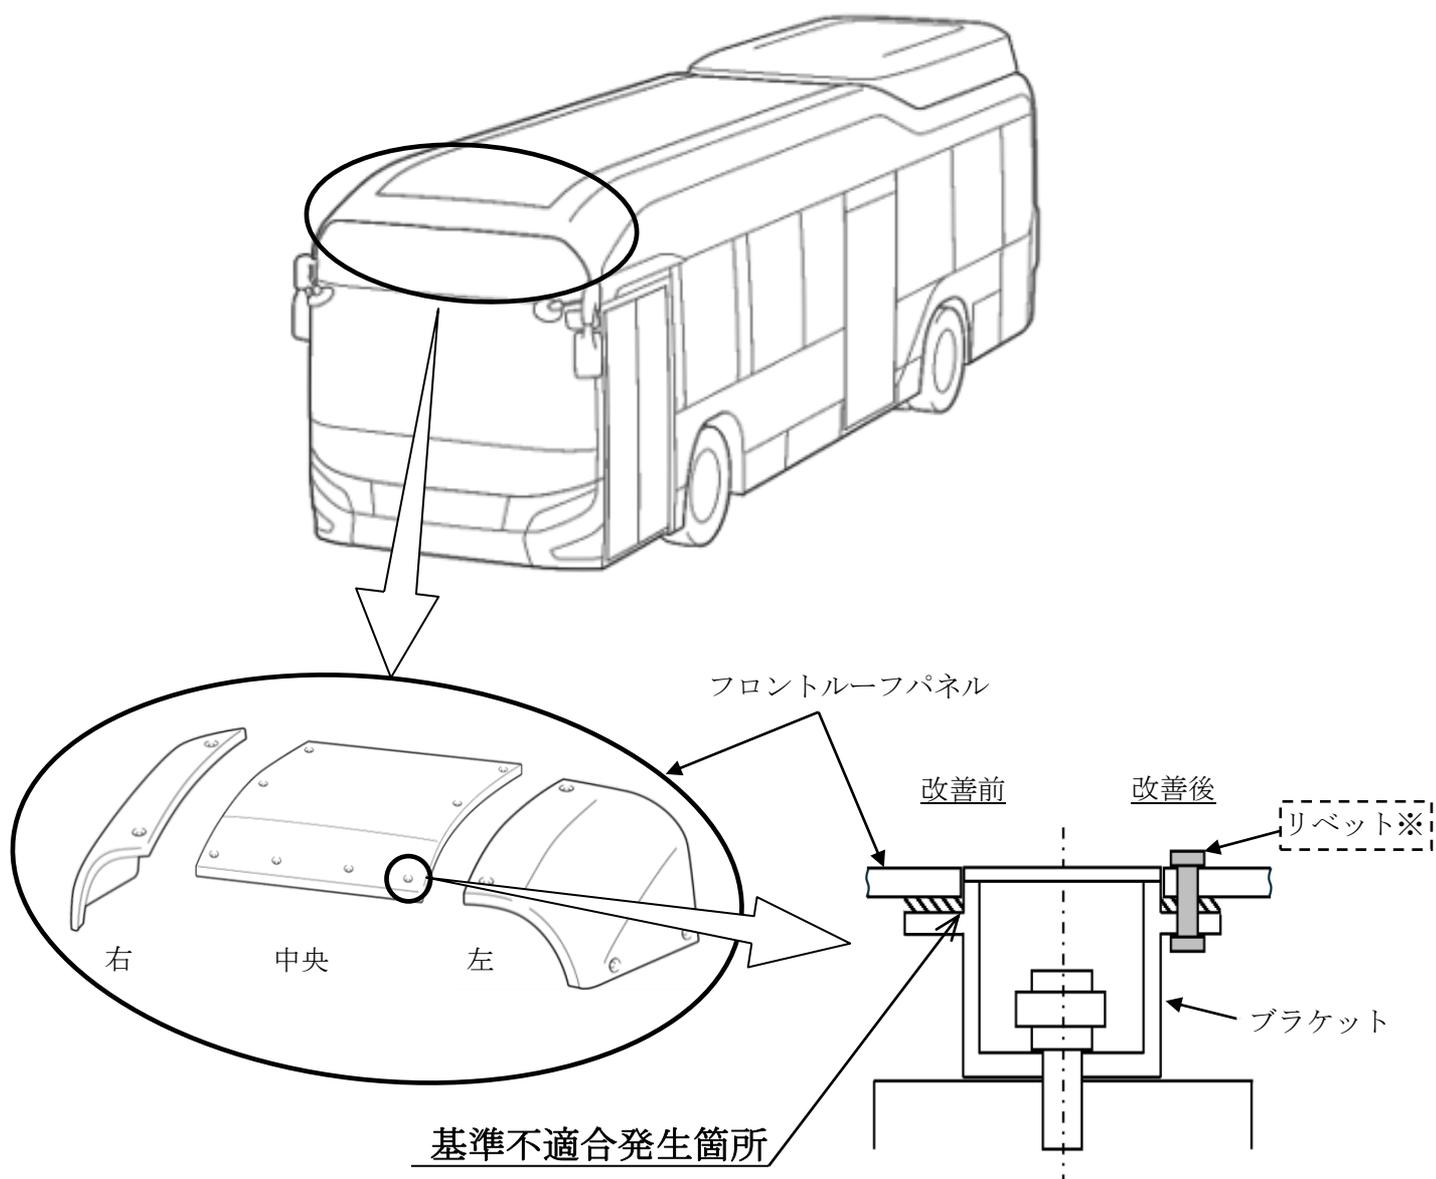
※リベットによる固定は右4箇所、中央8箇所、左4箇所

フロントルーフパネルにおいて、ボデーに取付けるブラケットとの接着工程の指示が不適切なため、ブラケットへの接着剤の塗布範囲が不足しているものがある。そのため、接着部位に浸水し、経年で接着が剥がれ、そのままの状態で使用を続けると、最悪の場合、走行時の風圧等によりパネルが脱落して、他の交通の妨げとなるおそれがある。

全車両、フロントルーフパネルの全接着部にリベットによる固定を追加する。

識別：改善済車両にはシリアルナンバープレート中央下に黒色ペイントを塗布する。
