改善箇所説明図

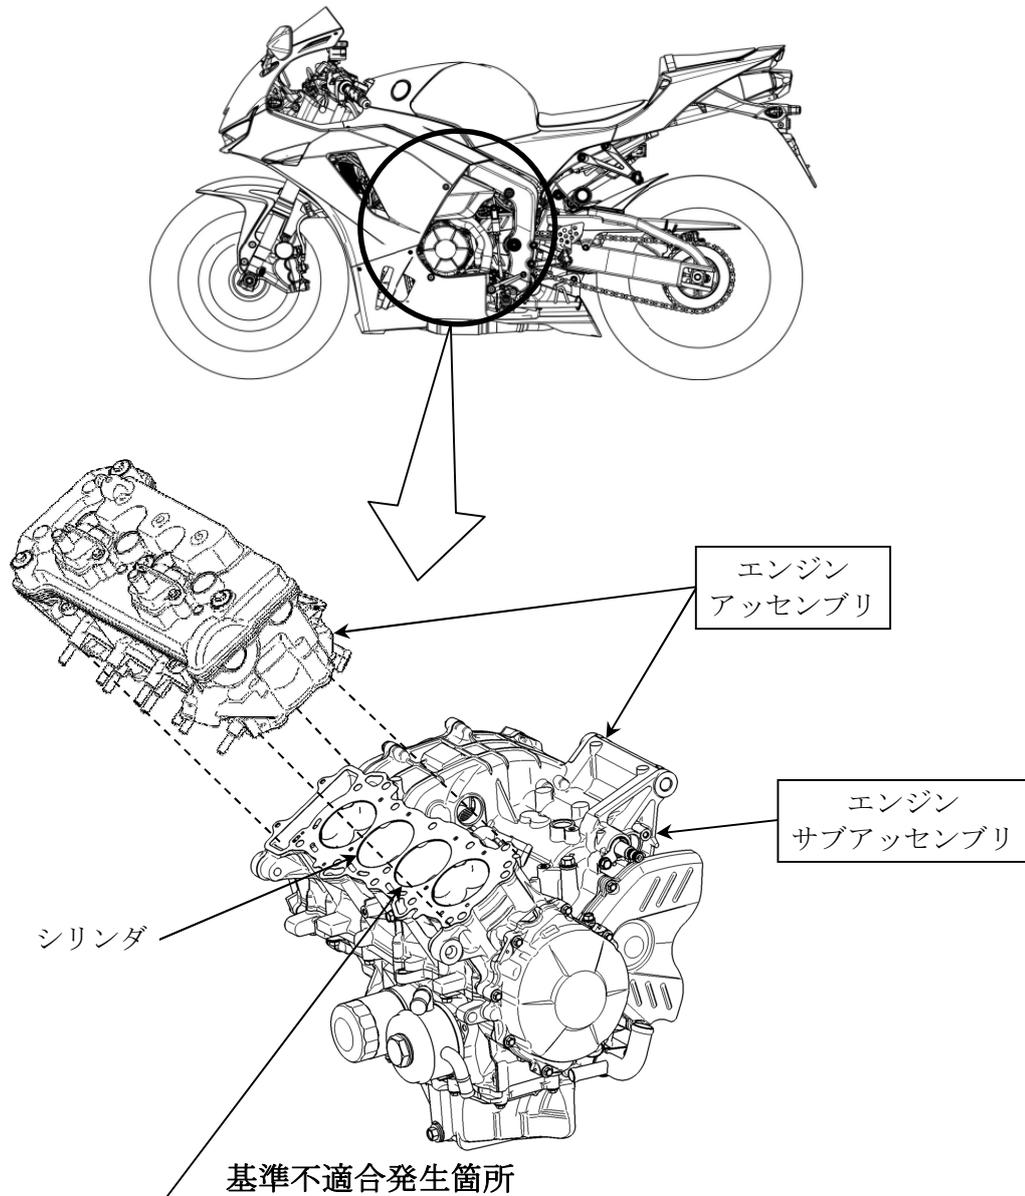
原動機において、シリンダ加工の工程管理が不適切なため、シリンダ表面が粗くなり、走行中にエンジンオイルが燃焼室まで吸い上げられて燃焼し、オイル消費量が増えることがある。そのため、オイルの潤滑不良で異音が発生し、そのまま使用を続けると、走行中にエンジンが破損し、後輪がロックして転倒する、または、火災に至るおそれがある。

全車両、エンジンを点検し、異常がある場合はシリンダの良品が組み込まれたエンジンサブアッセンブリに交換する。また、異音がある場合はエンジンをアッセンブリで交換する。
