改善箇所説明図

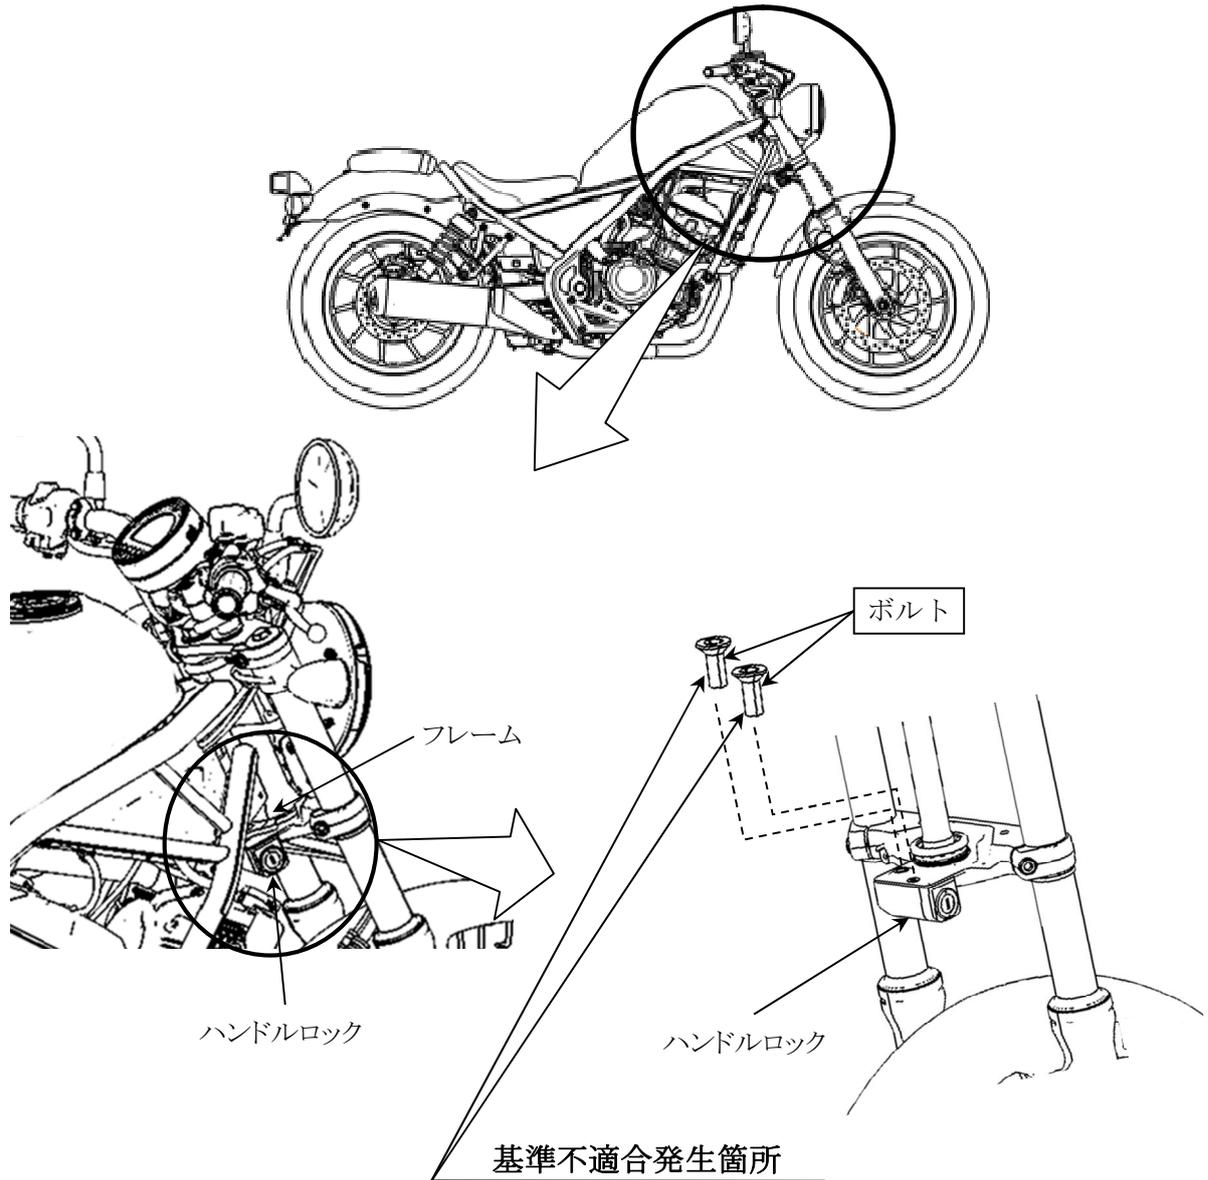
施錠装置において、ハンドルロックを固定するボルトの締付け方法が不適切なため、ボルトの締結力が不足しているものがある。そのため、そのまま使用を続けると、ボルトが緩み停車時にハンドルがロックできないおそれがある。また、外れたボルトがフレームに挟まると、最悪の場合、ハンドルが転舵できず転倒するおそれがある。

全車両、ハンドルロック締付けボルトを新品に交換し、規定トルクで締め付ける。なお、部品の準備に時間を要することから、不具合内容を周知し、準備でき次第、改めて連絡する。
