改善箇所説明図

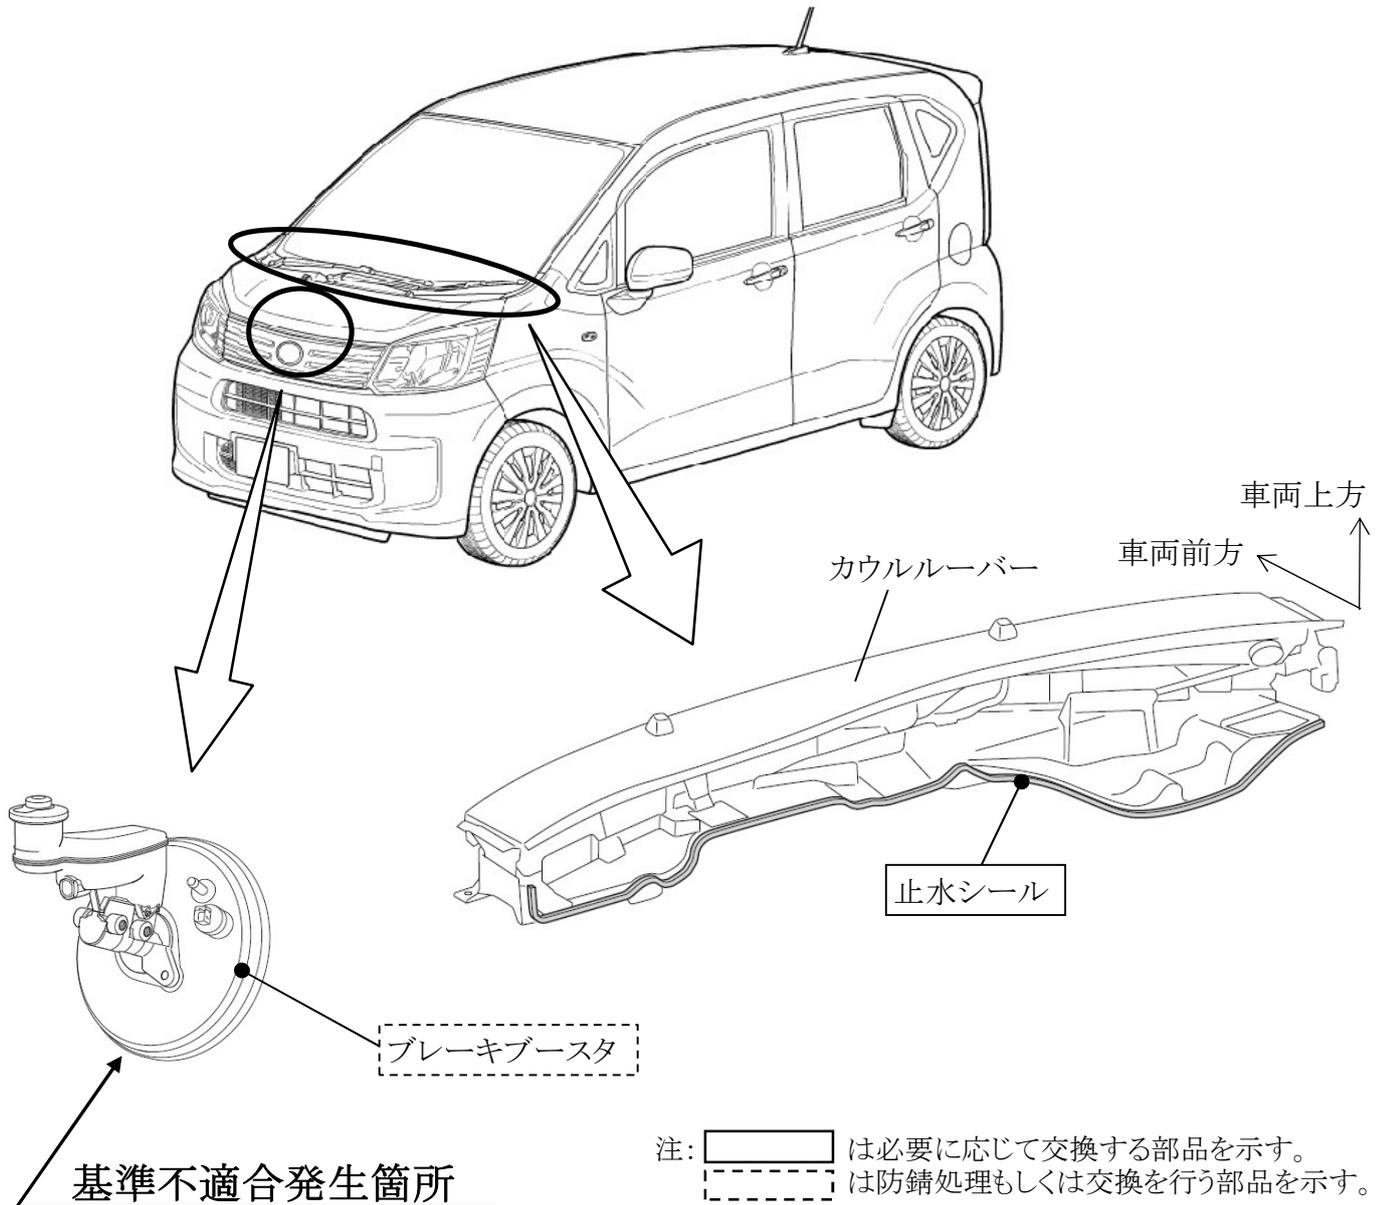
カウルルーバーにおいて、車体への組付け指示が不十分であったため、止水シール部から雨水等がブレーキブースタに滴下するものがある。そのため、ブレーキブースタに錆が発生し、そのままの状態で使用を続けると、錆が早期に進行して、最悪の場合、ブレーキブースタに穴があき、ブレーキペダルの操作力が増大し、制動距離が長くなるおそれがある。

全車両、ブレーキブースタを点検し、いずれかの改善措置を行う。

- ①錆がない又は錆が軽微な場合には防錆剤を塗布する。
- ②ブレーキブースタ下端部に雨水等の滴下による広範囲の錆が認められた場合には、防錆剤の塗布に加えてカウルルーバーの止水シールを対策品に交換する。
- ③錆が進行して剥がれまたは穴あきがある場合には、ブレーキブースタを新品に交換するとともにカウルルーバーの止水シールを対策品に交換する。
