改善箇所説明図

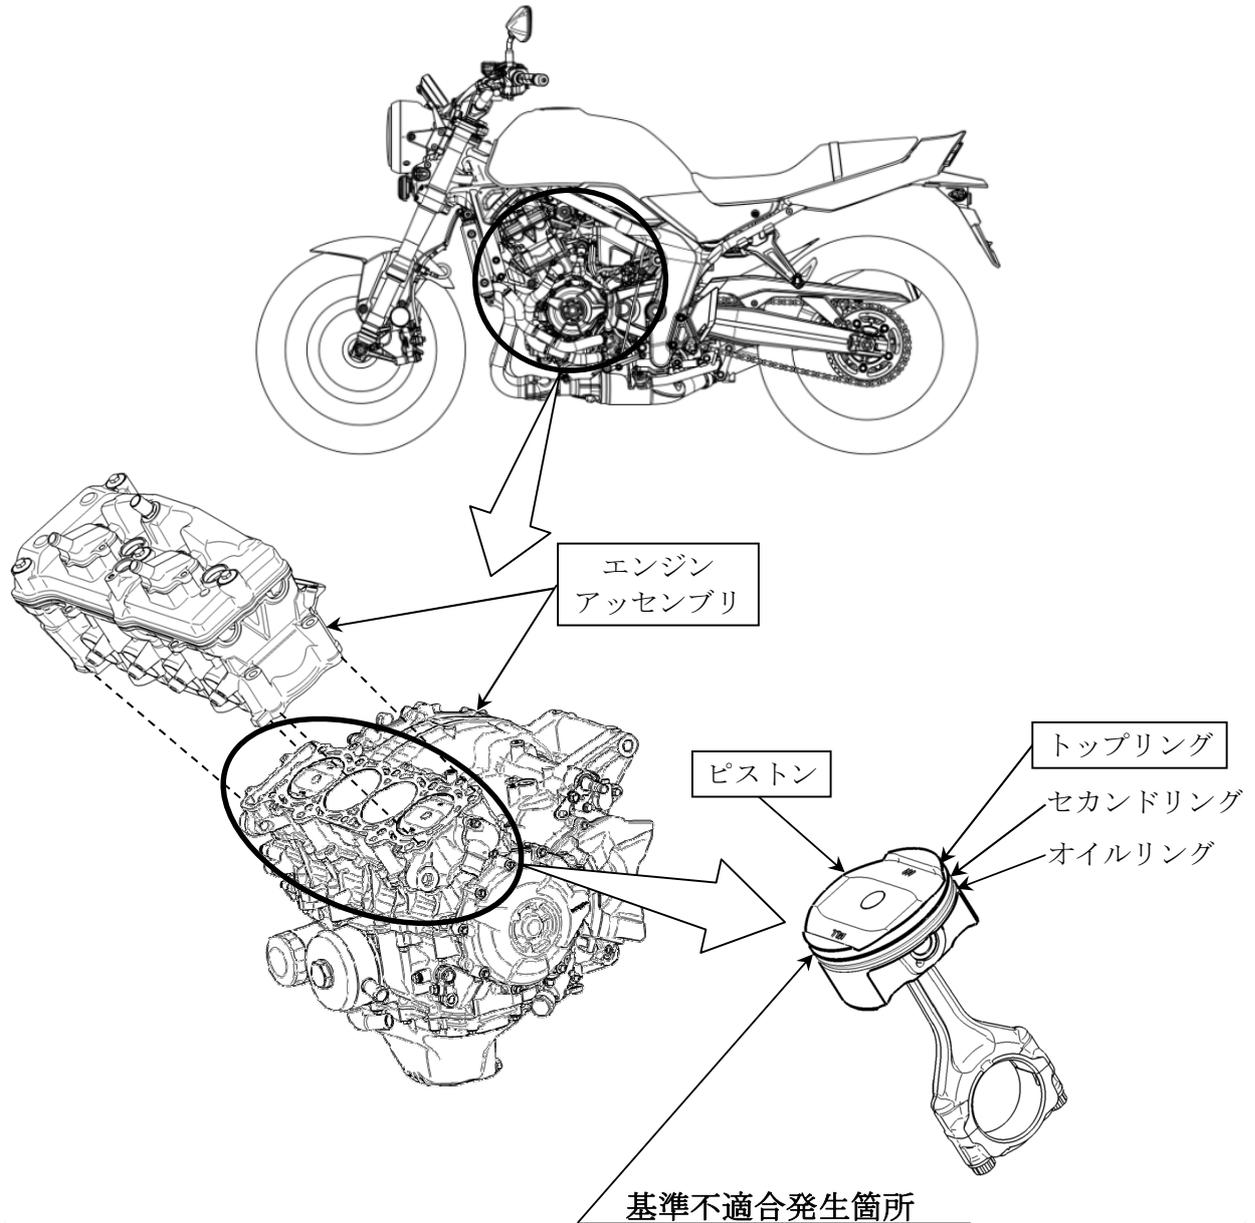
原動機において、ピストン及びトップリングの設計が不適切なため、ピストンとトップリングの隙間が広く、エンジンが高回転の状態からエンジンブレーキによる減速を繰り返すと、エンジンオイルが燃焼室まで吸い上げられて燃焼し、オイル消費量が増えることがある。そのため、オイルの潤滑不良で異音が発生し、そのまま使用を続けると、走行中にエンジンが破損し、後輪がロックして転倒する、または、火災に至るおそれがある。

全車両、ピストン及びトップリングを対策品と交換する。また、エンジンを点検し、異音がある場合はエンジンをアッセンブリで交換する。
