改善箇所説明図

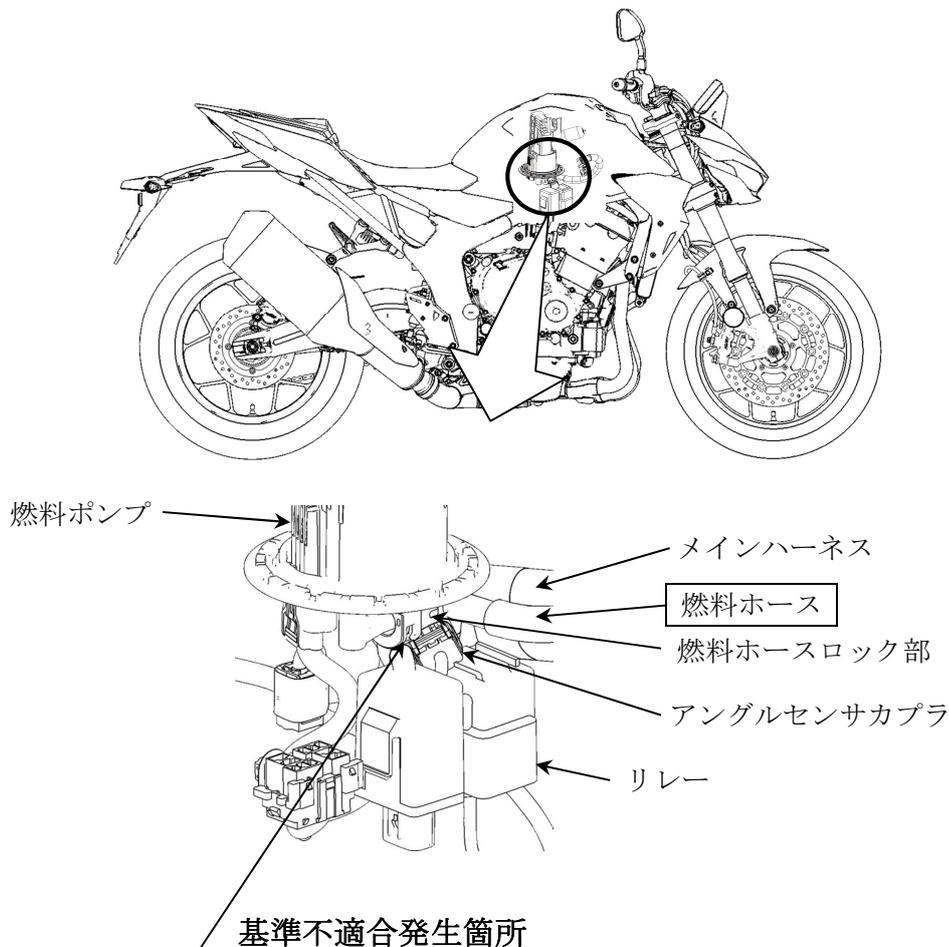
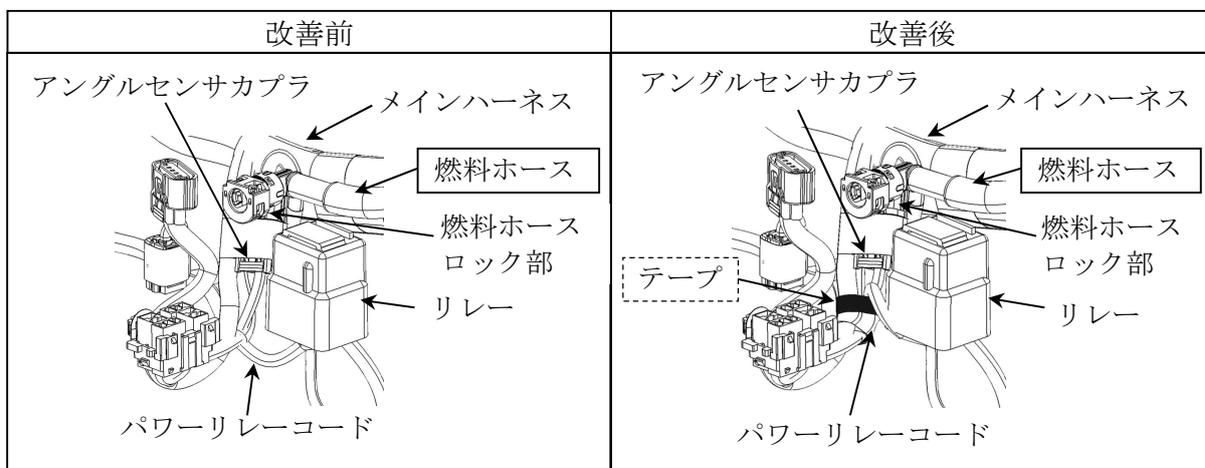
電気配線において、メインハーネスとパワーリレーコードの固定方法が不適切なため、メインハーネスと接続するアングルセンサカプラが燃料ホースのロック部に干渉しているものがある。そのため、そのまま使用を続けると、燃料ホースが外れて燃料が漏れ、最悪の場合、火災に至るおそれがある。

全車両、パワーリレーコードをメインハーネスとテープで固定する。また、燃料ホースを新品と交換する。
