改善箇所説明図

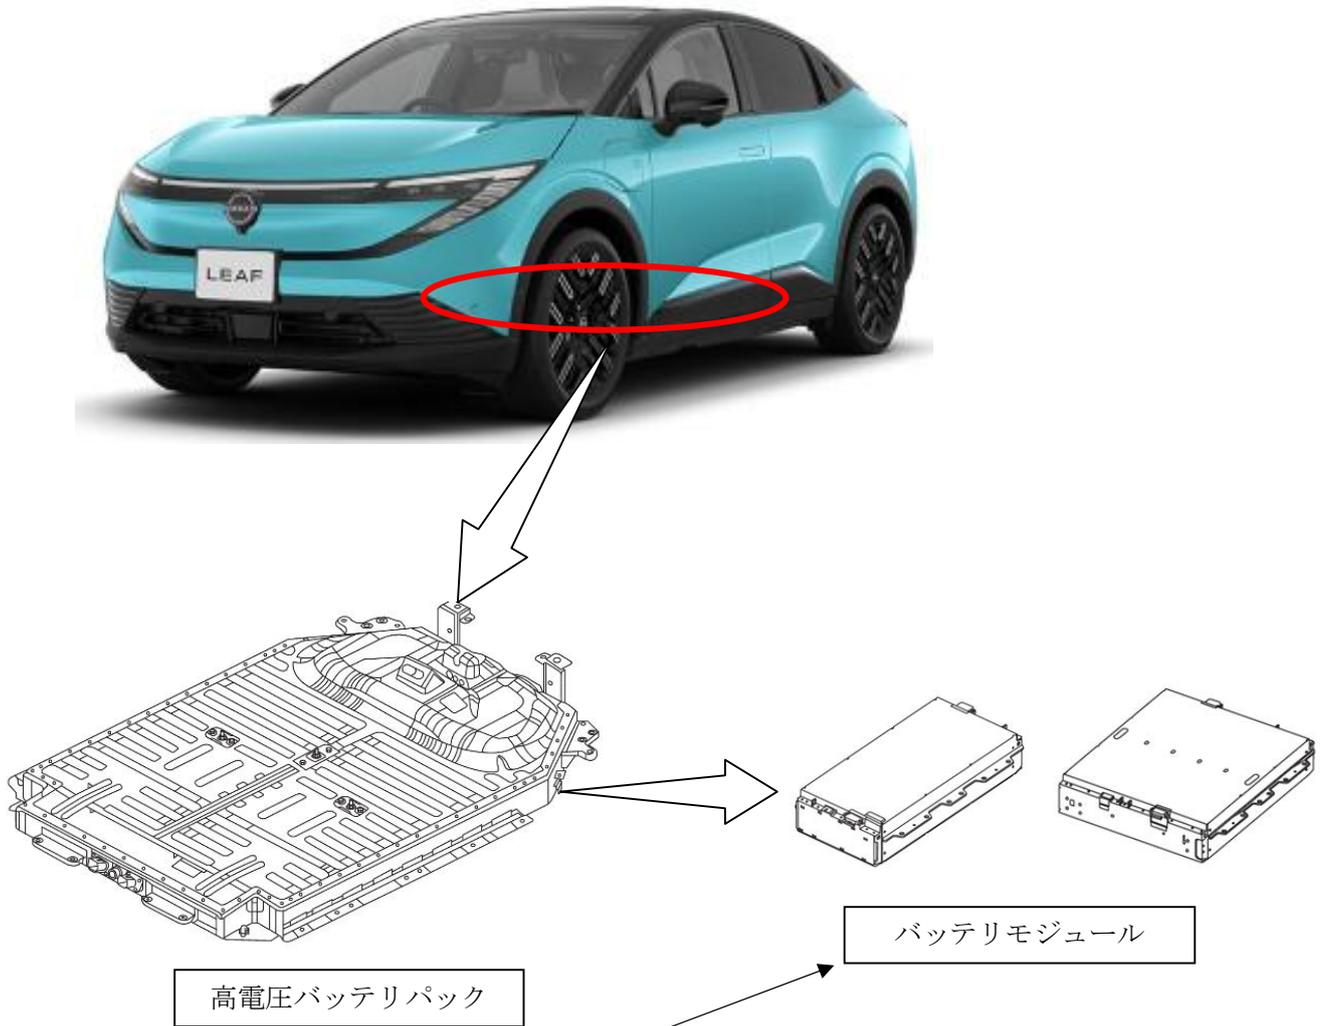
基準不適合発生箇所

高電圧バッテリーパック内のモジュールにおいて、セルに使用される電極板の製造工程が不適切なため、工程内で発生した電極板の破片が付着したものがある。そのため、バッテリーの充電の繰り返しにより、モジュール内部で短絡が発生し、バッテリー異常の警告が表示される場合があり、最悪の場合、バッテリーが異常発熱し、火災に至るおそれがある。

全車両バッテリーパックまたはモジュールを良品に交換する。
部品準備が整うまでの間は、車両をお預かりし、部品準備が整いしだい部品を交換する。

識別：銀色のシールをモデルナンバープレートの右横に貼り付ける。
