事業用自動車事故調査報告書

大型乗合バスの追突事故（三重県三重郡菰野町）

令和8年3月19日

事業用自動車事故調査委員会

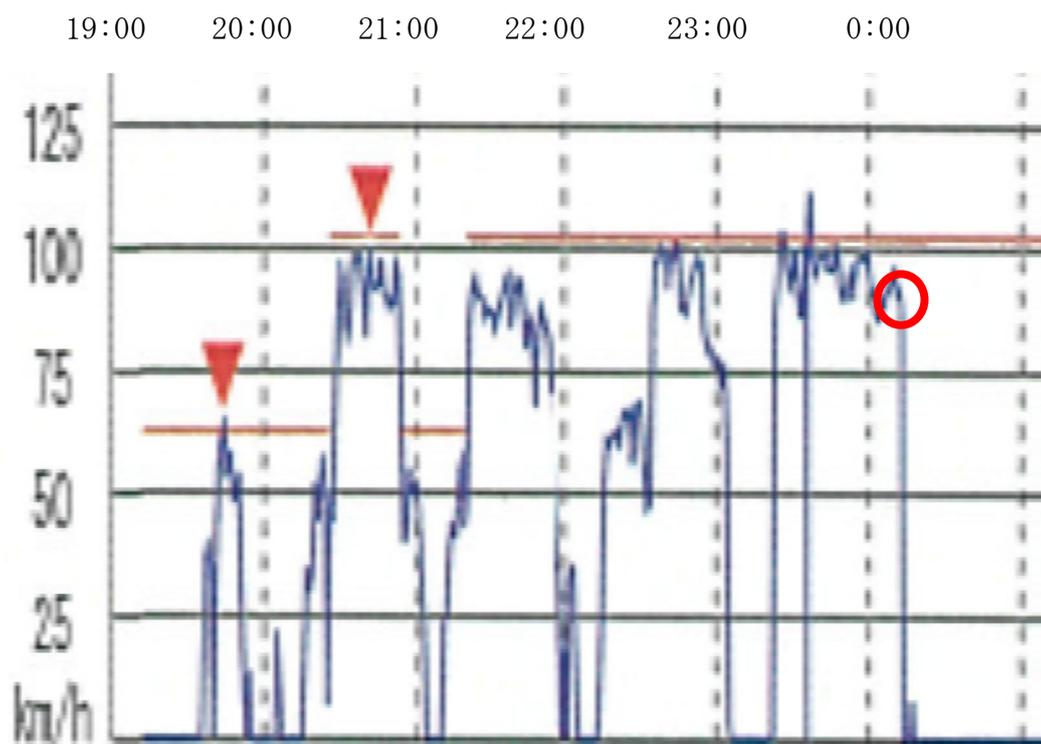
図3 事故に至る時間経過(拡大図)

- ・運行記録計の記録図表によると、23時22分頃に大津SAを出発、速度約90km/h前後の加速と減速を繰り返しながら走行している。00時12分頃、約90km/hから速度が低下し、0km/hとなっている。その約4分後に速度が一瞬約5km/hに上がり、再び0km/hに低下している（図3参照）。
- ・運行記録計の6分記録については、入手出来ていない。

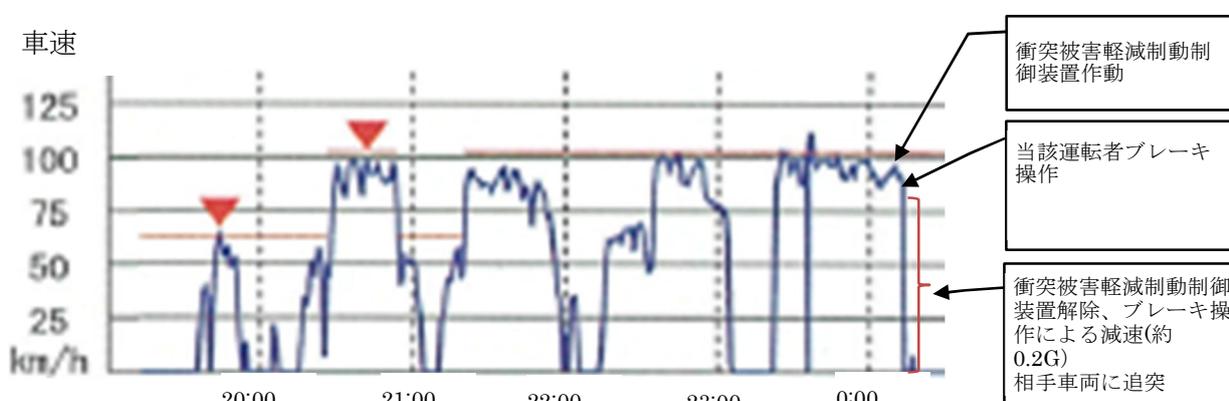
図 10 当該車両の車速の軌跡

当該車両の車速と相手車両の車速の差は、少なくとも 30km/h あったものと考えられる。

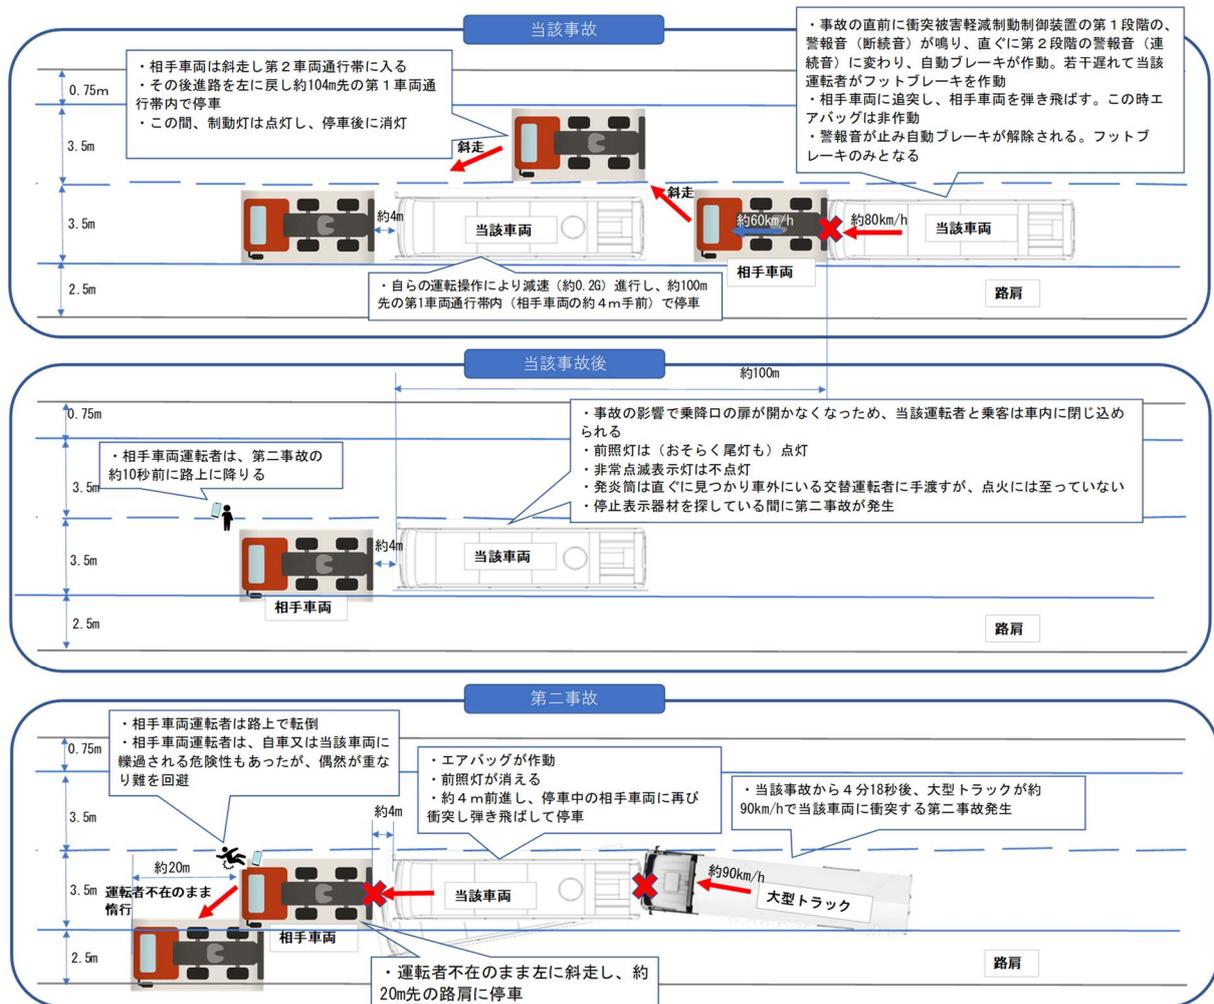
図 11 事故の一連の流れ

- ・前照灯は事故後も点灯しているので、尾灯も点灯していたものと考えられる。ただし、非常点滅表示灯は作動させていない。
- ・当該事故の 4 分 08 秒後、相手車両の運転者が路上に降りる。
- ・第二事故は、当該事故の 4 分 18 秒後に発生している。後続の大型トラックが同一車線上で停車している当該車両に気付くのが遅れ、時速約 90 km/h で当該車両に衝突する。

- ・大型トラックから衝突された当該車両は、その約 4 m 前方に停車している相手車両に玉突き衝突する。
- ・運転者不在の相手車両は、惰行して左に斜走しながら進み、約 20m 先の路肩で停車する。（相手車両の運転者は、当該事故の後、駐車ブレーキをかけずに停車していたものと推定される。）
- ・相手車両の運転者は、相手車両の前方の路上にいたので、相手車両や当該車両に轢過される危険性もあったが、相手車両が左に斜走したことと、当該車両の移動量が少なかった（約 4 m）ことが幸いして、最悪の事態を回避することができたと考えられる。

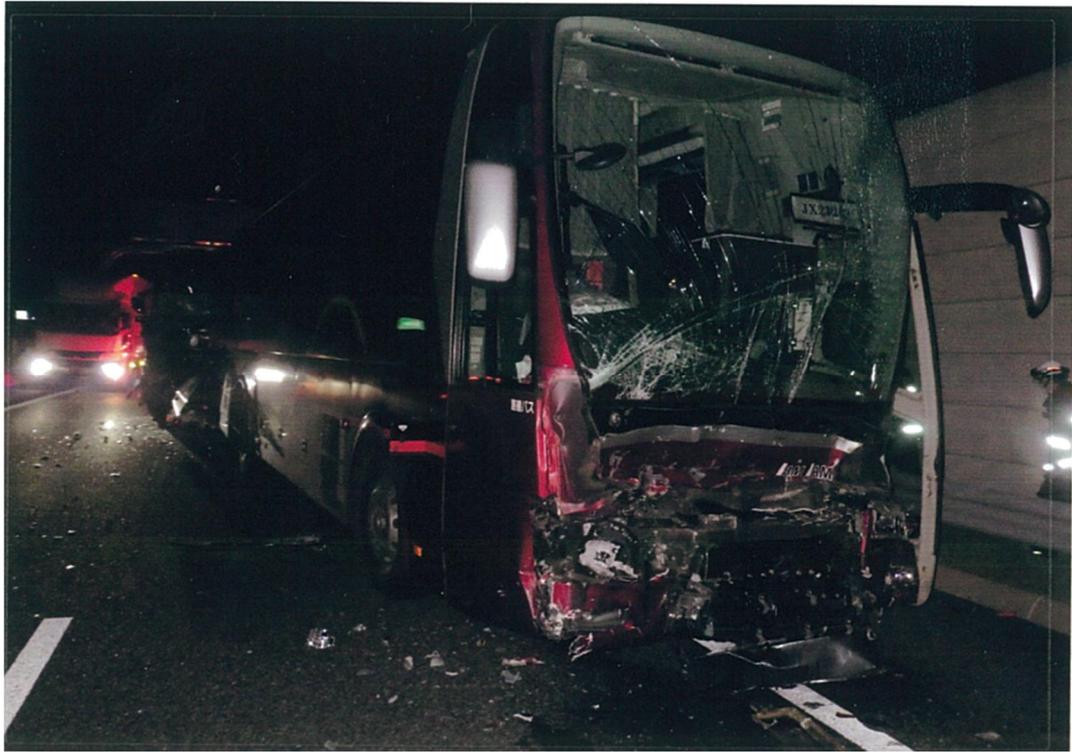
写真1—1 当該車両(前面)

- ・当該車両の初度登録年は、自動車検査証によると平成 29 年であり、事故当時の総走行距離は運行記録計の記録によると 960,957 kmであった。
- ・当該車両は、相手車両の後部に追突したため、車両前部が大破した（写真 1-1 参照）。
さらに、第二事故として大型トラックに衝突されたことで、車両後部も大破した（写真 1-2、1-3 参照）。
- ・通常は 1 列 4 席の座席レイアウトであるが、当該車両は観光貸切夜間用途車両で 1 列 3 席の 1 人掛け座席レイアウトで、アームレスト、テーブル、フットレスト等装備した仕様となっている。
- ・乗客用のシートベルトは、2 点式である。
- ・当該車両に装備されている運転支援装置は、以下のとおりである。
 - 衝突被害軽減制動制御装置²
 - 運転注意力モニター³
 - 車線逸脱警報装置⁴
 - 車間距離警報装置⁵

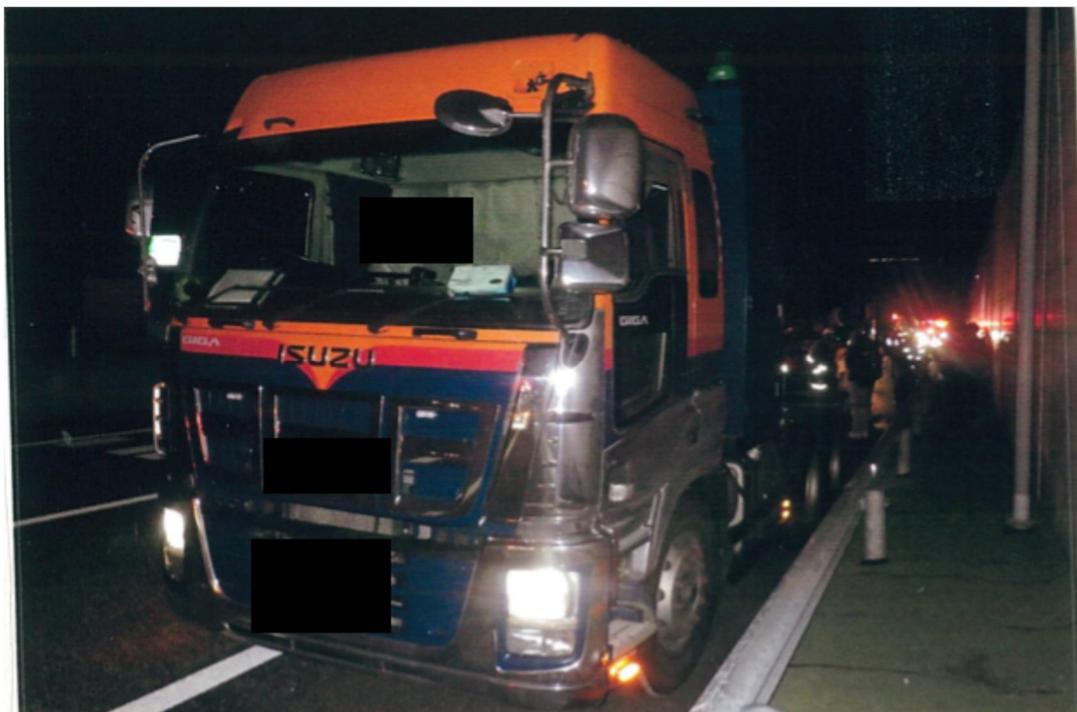
写真2-1 相手車両(前面)

- ・相手車両は、重量物運搬用トレーラをけん引するため、保安基準緩和の認定を受けた車両で、速度制限装置付きであり最高速度が60km/h以下に制限されている。
- ・相手車両の運行記録計のデータは入手できなかった。事故時の走行速度は不明である。
- ・事故時、相手車両はトレーラをけん引していない状態で運行していたことから車両後面を当該車両に追突されたため、後部灯火が損傷した（写真2-1、2-2参照）。
