改善箇所説明図

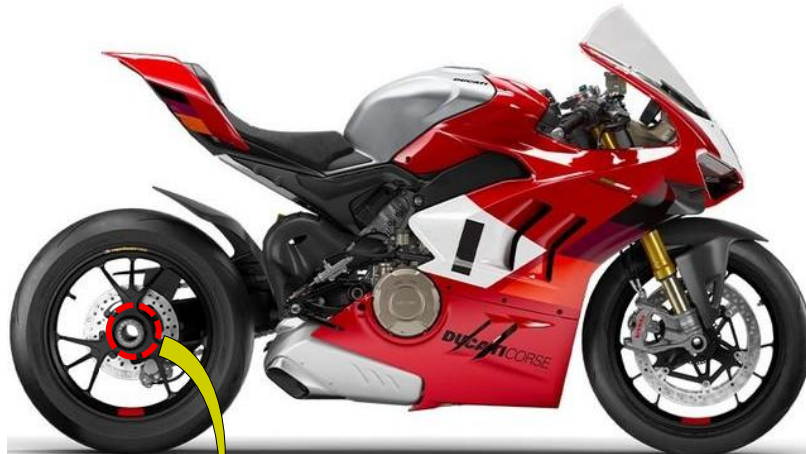
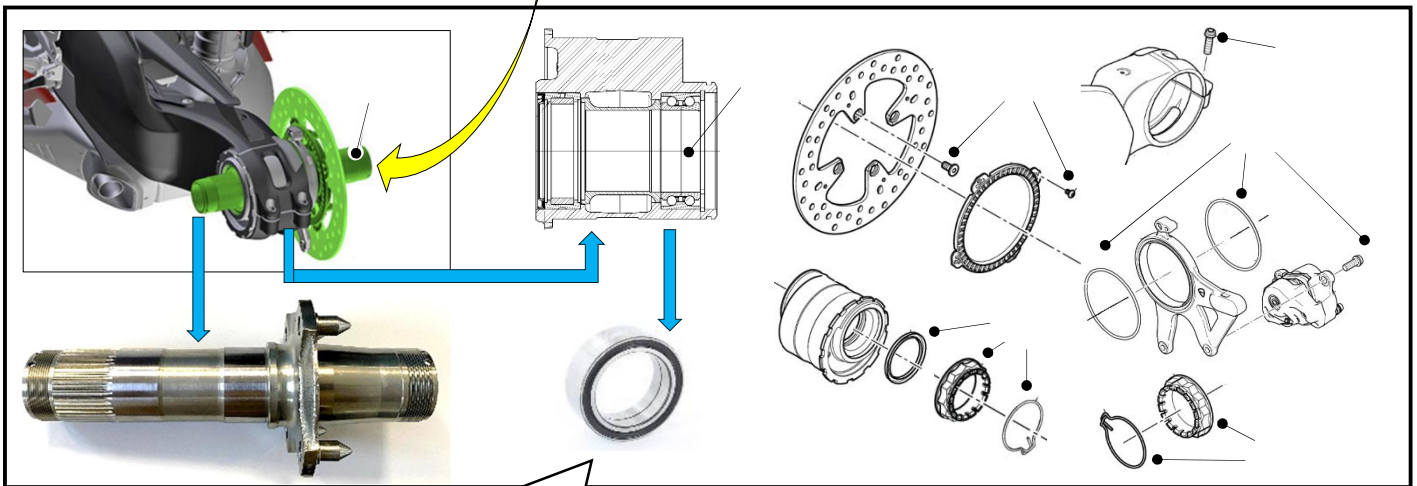
基準不適合発生箇所

後輪車軸において、強度検討が不十分なため、切欠部に過度な応力が生じることがある。そのため、走行中に後輪車軸に亀裂が入り、異音が発生し、最悪の場合、後輪車軸が破断し、転倒するおそれがある。

1. 後輪車軸 を対策品に交換する。
2. ボールベアリング を新品に交換する。
3. 関連部品 を点検し、損傷があれば新品に交換する。
関連部品(ボルト、ナット、クリップ、リテーナー、ダストガードなど)

改善の内容

全車両、後輪車軸を対策品に交換し、ホイールベアリングを新品に交換する。なお、後輪車軸の関連部品を点検し、損傷があれば新品に交換する。
