改善箇所説明図

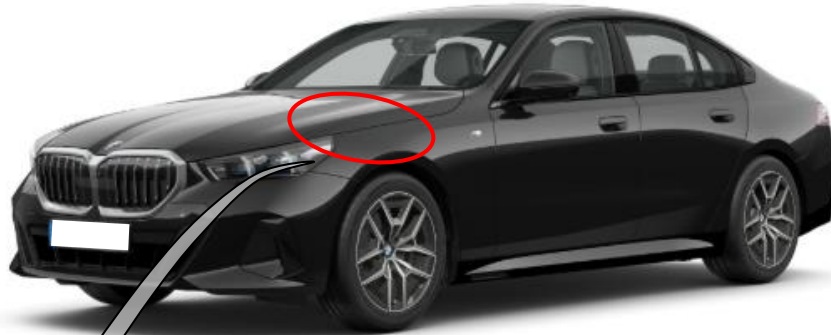
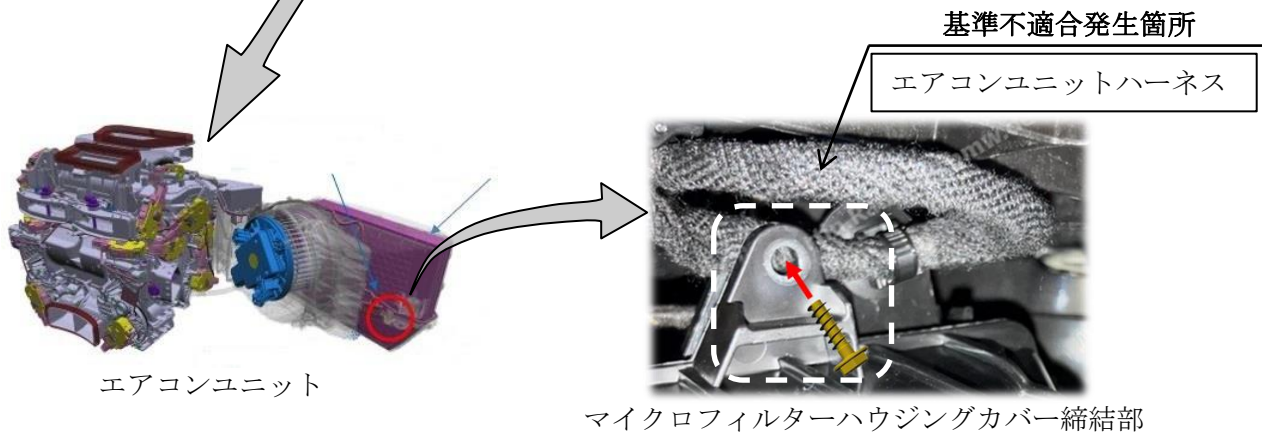
図：左ハンドル車

注) は、取り回しの変更及び損傷が確認された場合に補修を行う箇所を示す。

エアコンユニットワイヤーハーネスの取り回しにおいて、設計検討が不十分なため、マイクロフィルターハウジングカバー締結部とのクリアランスが狭いものがある。
そのため、マイクロフィルター交換時に当該ハーネスが締結部に挟み込まれ、使用過程でハーネス被覆が損傷してデフロスター機能等が作動せず、最悪の場合、短絡により火災に至るおそれがある。

全車両、ワイヤーハーネスの取り回しを変更する。
なお、ワイヤーハーネスを点検して、損傷が確認された場合は補修を行う。

識別：左フロントドアロアヒンジ取り付けボルト（下側）の頭に緑色ペンを塗布する。
