改善箇所説明図

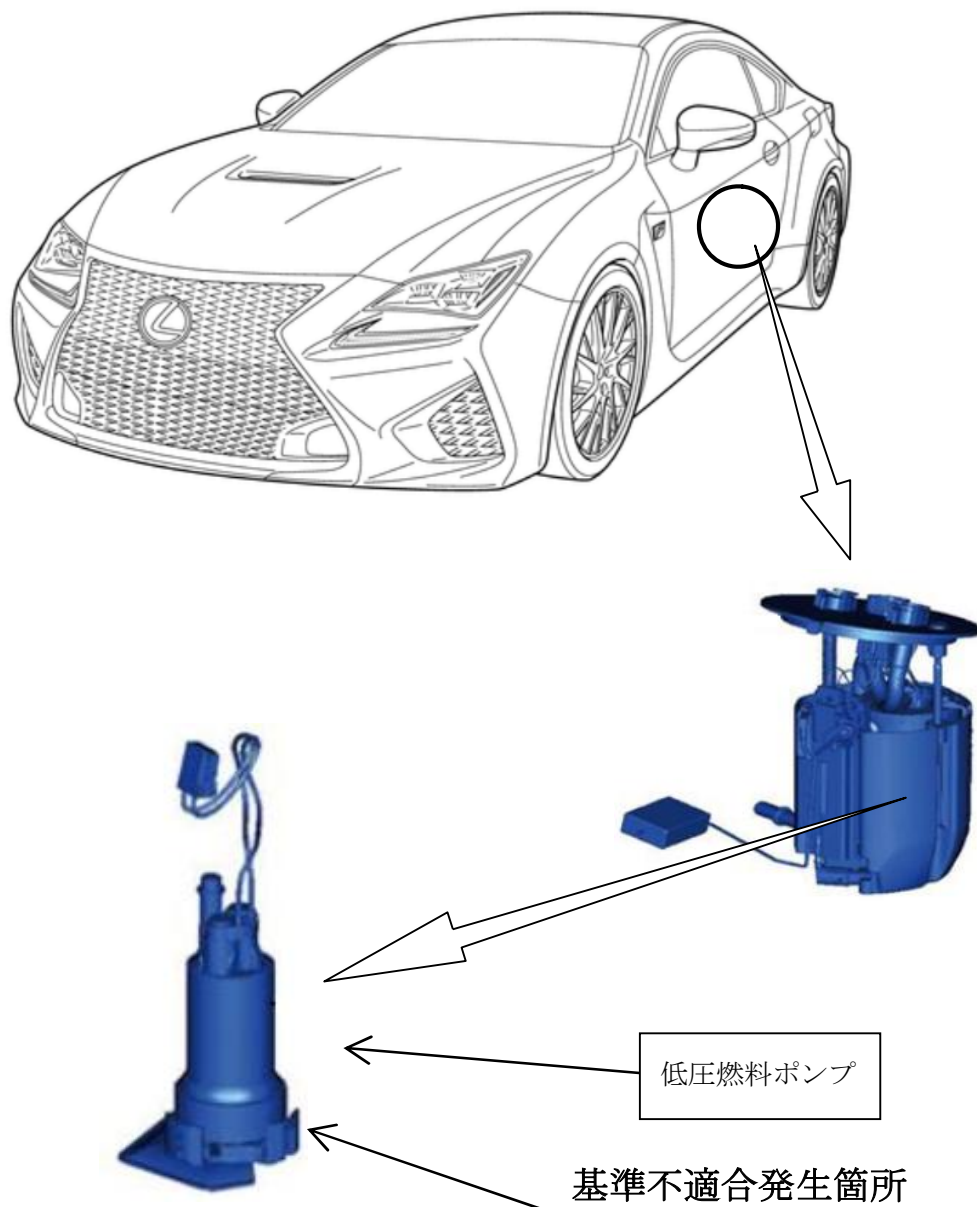
注：□ は交換部品を示す。

低圧燃料ポンプにおいて、インペラ（樹脂製羽根車）の材料選定の検討が不十分であったため、燃料により膨潤して変形することがある。そのため、インペラがポンプケースと接触して燃料ポンプが作動不良となり、最悪の場合、走行中エンストに至るおそれがある。

全車両、低圧燃料ポンプを対策品と交換する。
