改善箇所説明図

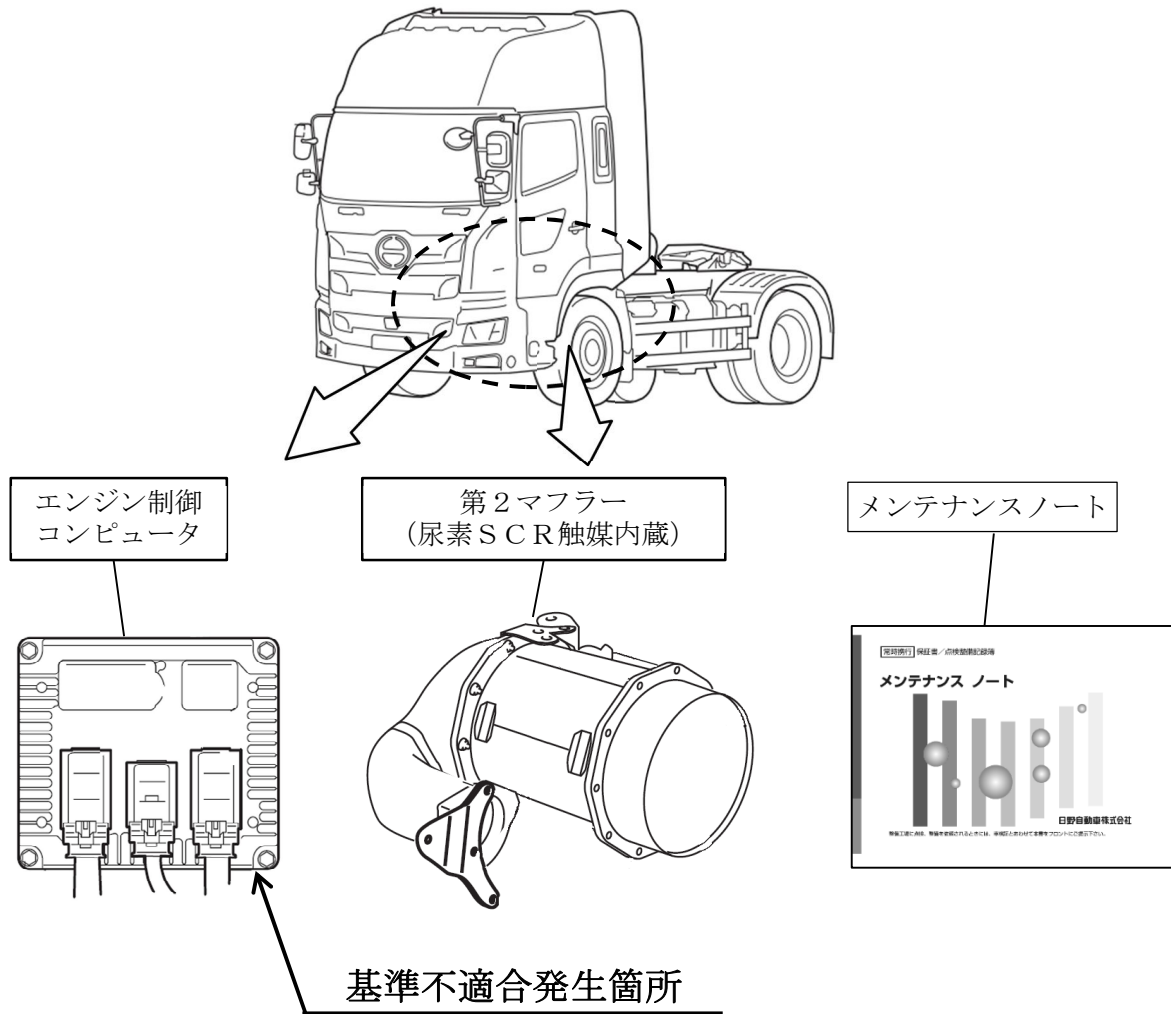
注： は措置する部品を示す。

E13Cエンジン制御コンピュータにおいて、

- ① DPR再生用制御プログラムが不適切なため、高回転高負荷条件でのDPR再生中に尿素SCR触媒温度が想定より高温となり、触媒劣化の進行が早くなることがある。そのため、そのまま使用を続けると排出ガス中の窒素酸化物の排出値が規制値を超えるおそれがある。
- ② SCR触媒劣化判定プログラムが不適切なため、正常な触媒を異常と誤判定し、警告灯が点灯するおそれがある。

- ①②全車両、エンジン制御コンピュータのプログラムを対策仕様書き換える。
- ① 全車両、弊社が定めた基準に沿って触媒の点検を行い、基準を超える場合は触媒を新品に交換する。
また、暫定措置でメンテナンスノートの点検整備項目に追加した触媒の浄化率点検を削除する。
