# 改善箇所説明図

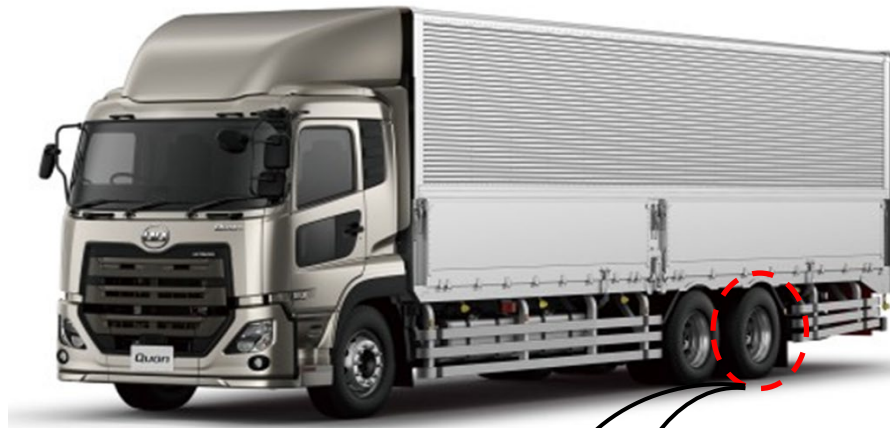
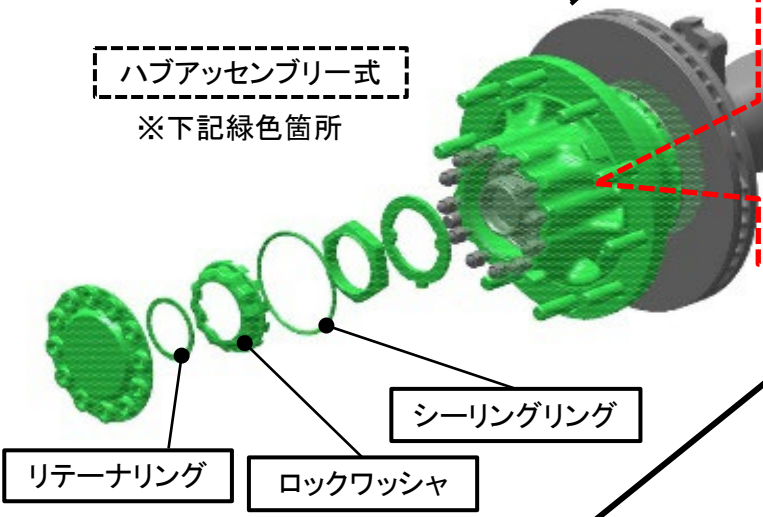
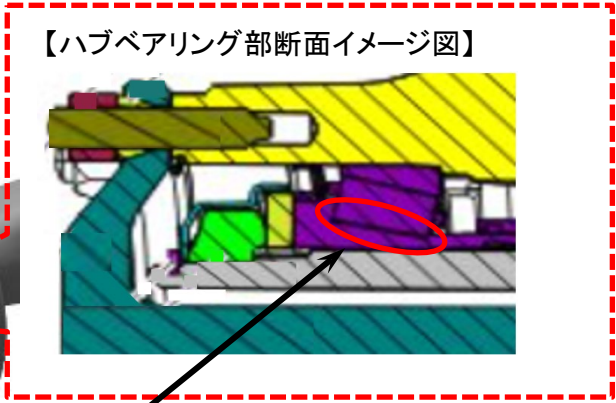
ハブアッセンブリー式  
※下記緑色箇所

非駆動の後後軸ハブアッセンブリにおいて、ロックワッシャの摩耗に関する評価が不十分なため、車両振動等により摩耗したロックワッシャが抜け出し、ハブカバーと干渉し異音が発生することがある。そのため、そのままの状態で使用を続けると、干渉により発生した摩耗粉がハブベアリング内に侵入してハブベアリングの焼付きが発生し、最悪の場合、火災に至るおそれがある。

全車両、非駆動の後後軸ハブナットにベアリンググリスを塗布したうえで、ロックワッシャ、リテーナリング、シーリングリングを新品に交換する。なお、ロックワッシャの抜け出しが確認された場合には、当該ハブアッセンブリー式を新品に交換する。
