改善箇所説明図

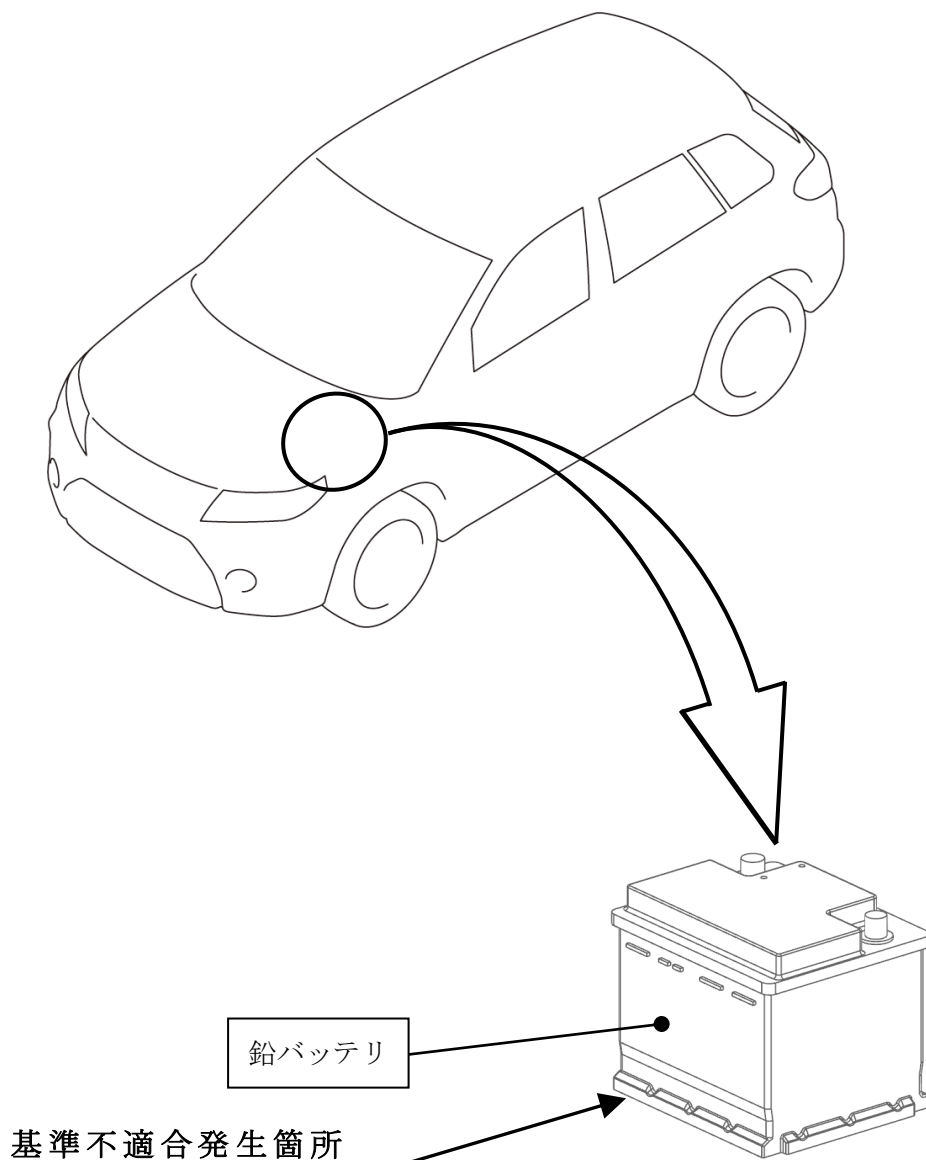
鉛バッテリーにおいて、製造時のバッテリー内セル間溶接部の電流管理値が不適切なため、モーター走行からエンジン走行への切り替え時のエンジン再始動による大電流で、セル間溶接部が発熱し破断することがある。そのため、バッテリー内の導通が損なわれ、最悪の場合、モーター走行からエンジン走行に切り替わる際に、エンジンが再始動できずに動力が損なわれ、走行不能に至るおそれがある。

全車両、鉛バッテリーの製造番号を確認し、該当バッテリーが使用されている場合は対策品と交換する。
