# 改善箇所説明図

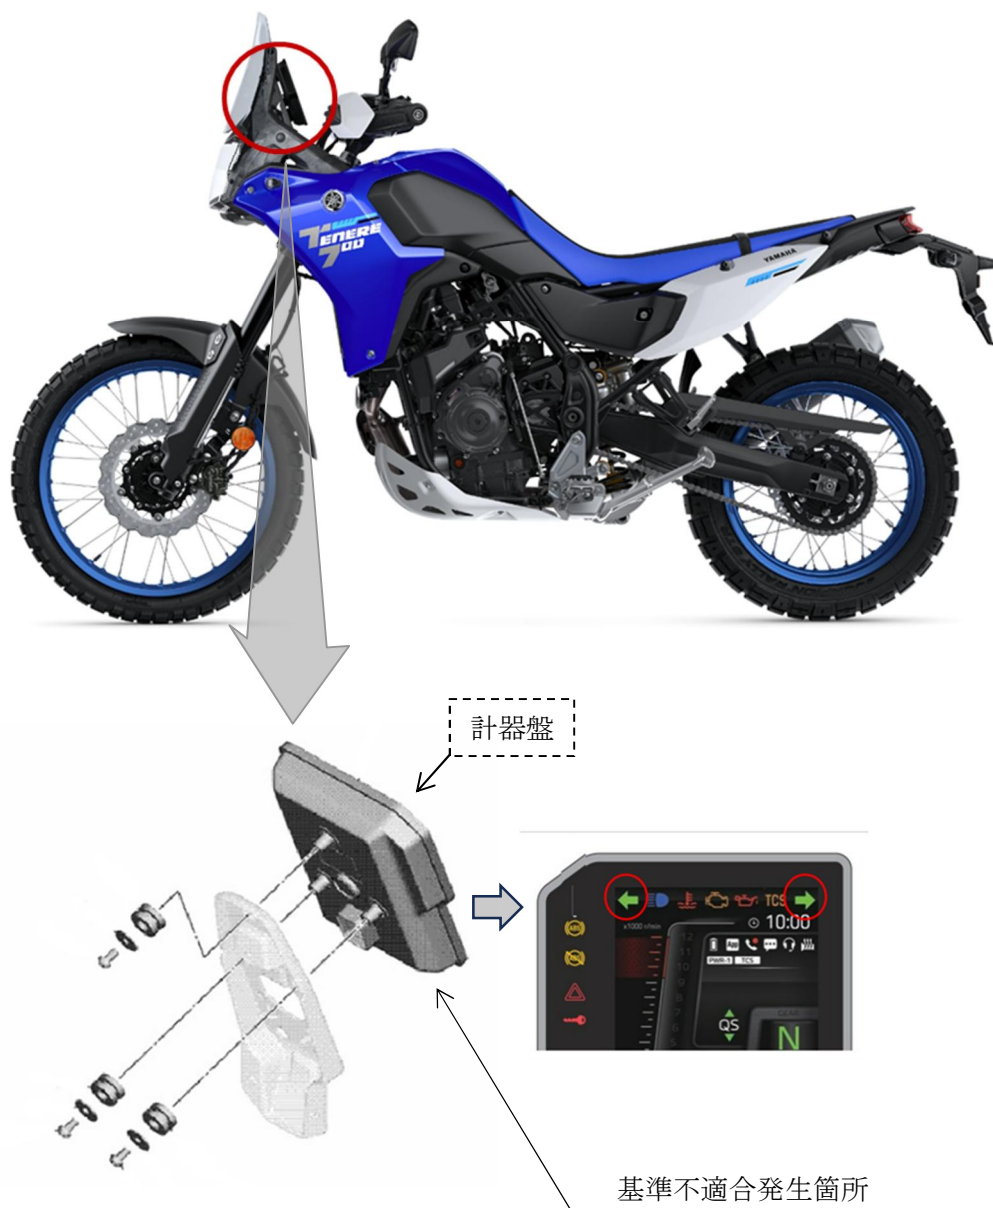
計器盤内の方向指示器回路において、設計が不適切なため、回路の断線状態を検出する制御が適切に作動せず、当該回路が断線状態であると誤判定することがある。そのため、方向指示器が作動しなくなるおそれがある。

改善の内容：全車両、計器盤を対策品に交換する。

また、計器盤を交換する際は、その時点の走行距離をメンテナンスノートに記録する。
