改善箇所説明図

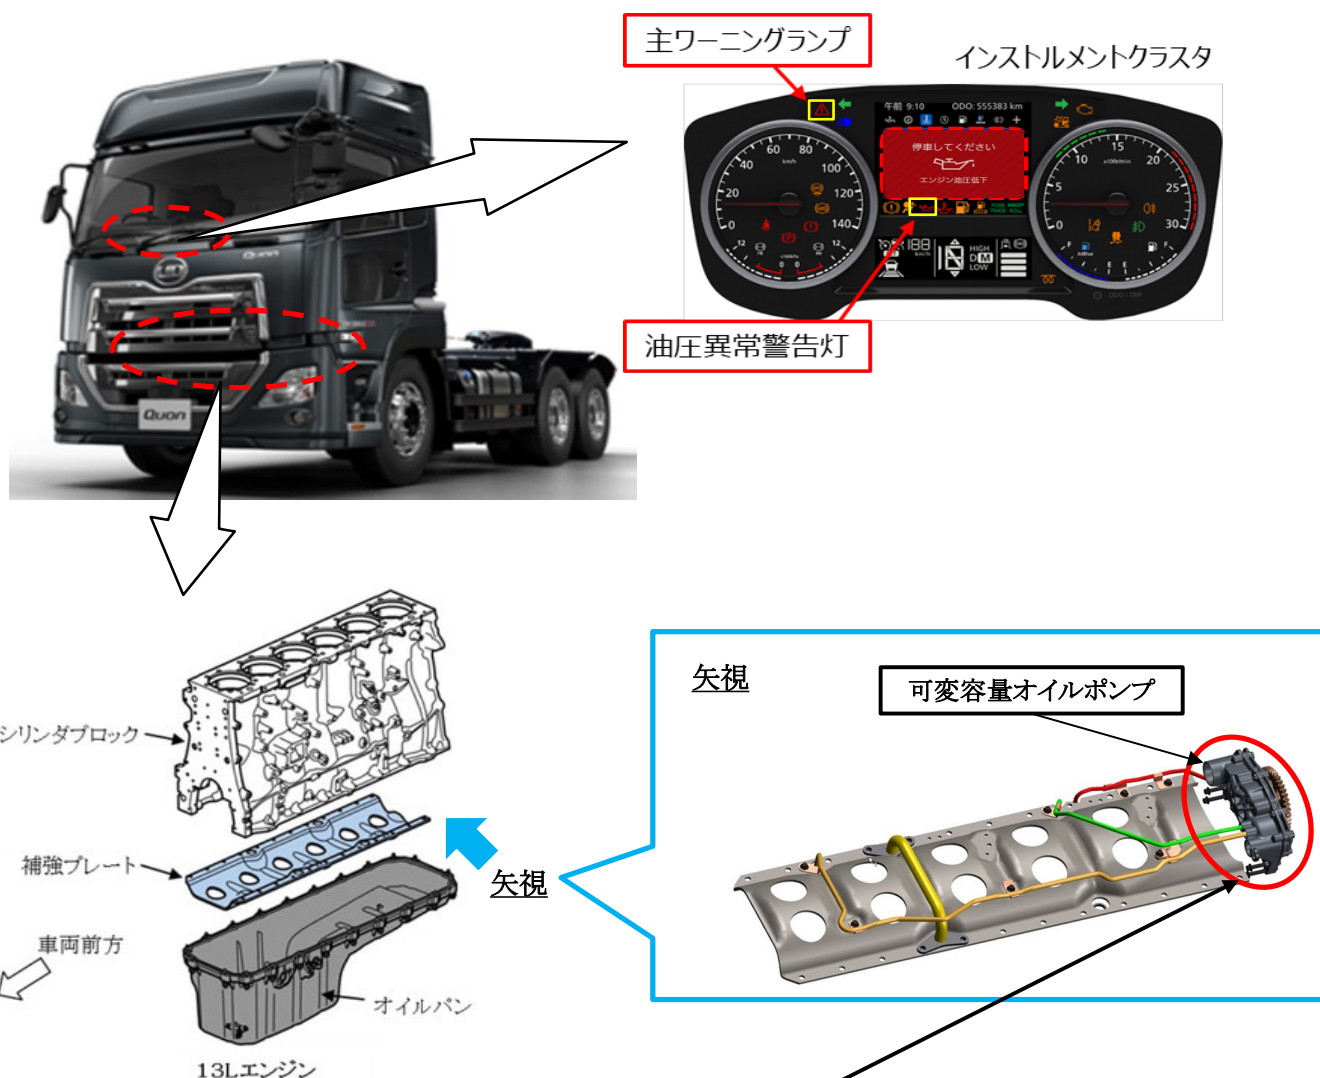
基準不適合発生箇所

可変容量オイルポンプにおいて、可変部のステータ（固定子）に採用した材質の耐久性検証が不十分であったため、運転状況に応じて油圧制御を繰り返すことで、ハウジングカバーのステータ摺動面が損傷・摩耗することがある。そのため、そのままの状態で使用を続けると、適正な油圧が確保できず、インストルメントクラスタに「エンジン油圧低下」の警告メッセージの表示及び警告灯の点灯とともにエンジン出力が制限され、さらにそのままの状態で行くと、エンジンが焼き付き、走行不能に至るおそれがある。

全車両、オイルポンプを対策品へ交換するとともに、オイルコントロールバルブへの油路を変更する。

注： は交換する部品を示す。
