# 改善箇所説明図

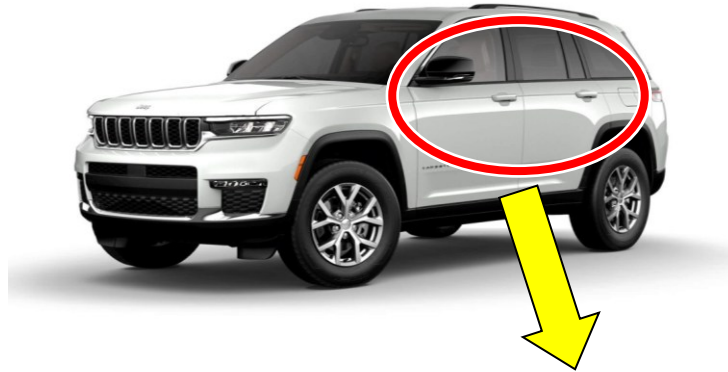
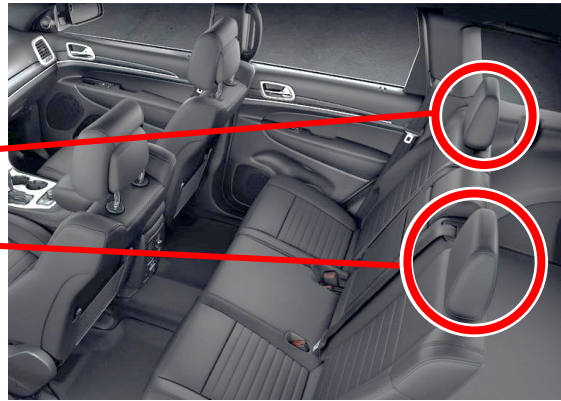
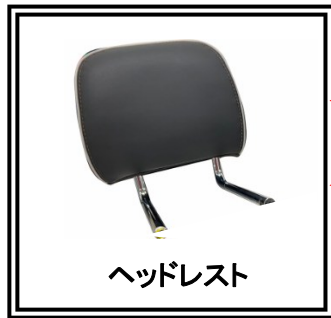
## 基準不適合部位

2列目左右シートのヘッドレストにおいて、製造工程が不適切なため、折り畳み機構が適切に作動しないものがある。そのため、当該シートの背もたれを折り畳んだ状態から元に戻す際に、ヘッドレストが正しい位置に固定できず、保安基準に適合しないおそれがある。

全車両、当該ヘッドレストの折り畳み機構を点検し、正しい位置に確実に固定できないものは、ヘッドレストを良品に交換する。
