## 改善箇所説明図

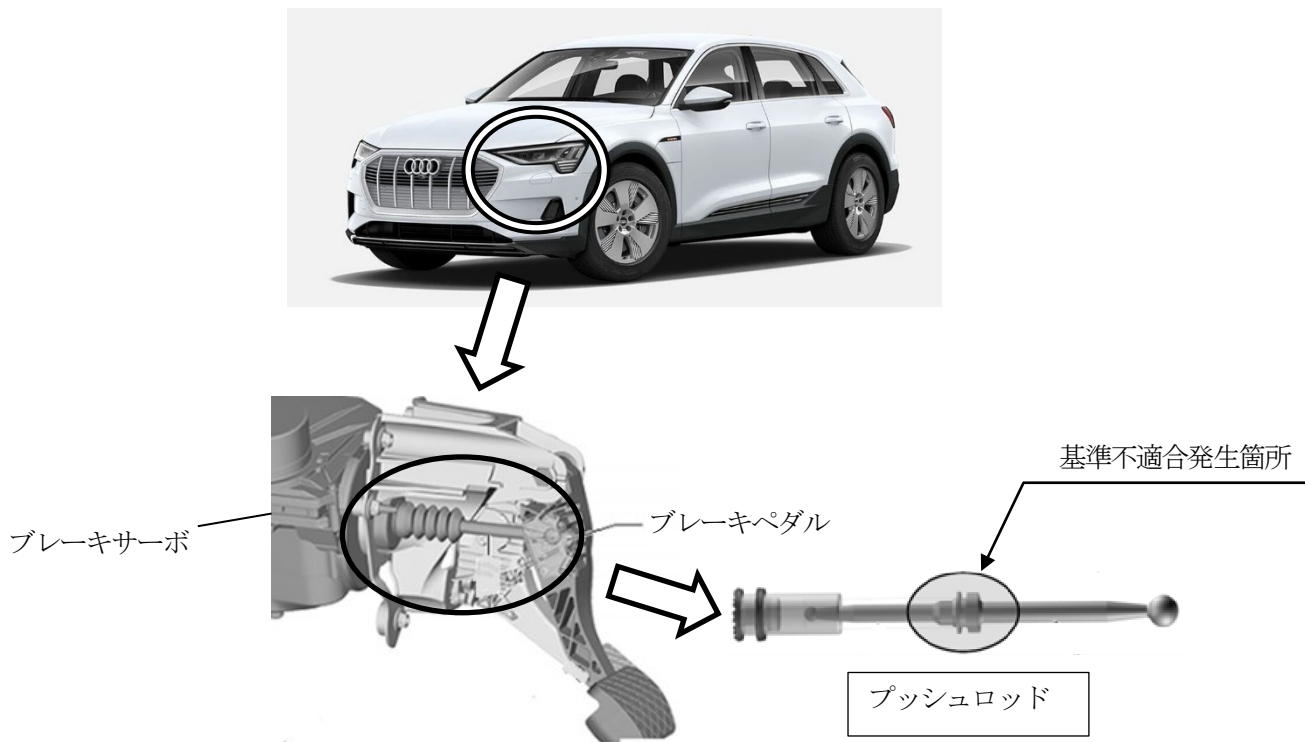
注：  は、締め付け部位を示す。

ブレーキペダルとブレーキサーボを連結するプッシュロッドにおいて、製造工程の設備管理が不適切なため、締結部の締め付けが不十分なものがある。そのため、締結部が緩み、そのまま使用を続けると、最悪の場合、締結部が外れ、ブレーキペダルを操作してもブレーキが効かなくなるおそれがある。

全車両、プッシュロッドの締結部を点検し、規定トルクで締め付ける。
