# 京都府京都市内エレベーター事故調査報告書(概要)

社会資本整備審議会 昇降機等事故調査部会

- 発生日時: 令和6年11月21日(木)7時50分頃
- 発生場所: 京都府京都市内 ホテル
- 被害者: なし
- 概要: 保守点検作業員が故障対応作業中、最上階(屋上ペントハウス内)でエレベーターを呼び、戸開後に乗り込もうとしたところ、戸開状態でエレベーターが上昇し、最上階床レベルより約500mm上で突き上げて停止した。

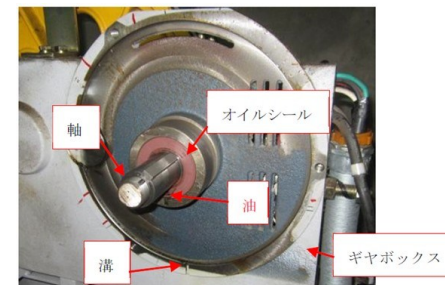
写真3 オイルシール

- 巻上機のモーターは、ブレーキドラムに内蔵されている構造である。また、モーターの隣には油が入ったギヤボックスがあり、オイルシールにより封止されている。(図1)
- 事故機のモーターカバーの下部やギヤボックスの側面には油の漏出跡が見られた。(写真1)
- 巻上機を分解し、内部モーターローター(回転子)を観察した結果、油の付着が見られた。(写真2)
- 更に、モーターローターを外し、軸部のオイルシールを観察した結果、ギヤボックスの油が漏出していた。(写真3)

- 本事故は、戸開走行保護装置が設置されていない既設エレベーターにおいて、かご戸が開いた状態でかごが上昇したものである。
- 乗場着床時にブレーキが効かなかった原因は、ブレーキドラム表面やブレーキパッドに油が付着していたためと認められる。
- ブレーキドラム表面やブレーキパッドに油が付着した原因は、巻上機内部のオイルシールの劣化によりギヤボックス内の油がモーターカバー内に漏れたが、製品設計時に想定した排出ルートで油が排出されず、ブレーキドラムとモーターカバーの隙間より油が漏出したことが考えられる。
- オイルシールは平成26年7月の保守点検時から劣化が指摘され、保守点検業者が所有者に交換を提案していたが、受注・交換に至らなかったため、油漏れが続いたと認められる。

- (1) 戸開走行事故への一般的な対策として戸開走行保護装置の設置が効果的であることから、当該装置の設置されていない既設エレベーターの所有者に対して、特定行政庁と連携し、当該装置が設置されるよう必要な周知普及に努めること。
- (2) 事故機のリニューアル業者及び同型機の保守点検業者に対して、以下の点について、特定行政庁と連携して指導すること。
  - ・同型機において、ブレーキドラムとモーターカバーの隙間から油が漏出する前に早期にオイルシールからの油漏れを発見出来るような点検を行い、オイルシールからモーター内部への油漏れを発見した場合には、巻上機の交換を所有者に求めること
  - ・巻上機交換前にブレーキドラムとモーターカバーの隙間からブレーキドラムへの油漏れが確認された場合は、巻上機が交換されるまでエレベーターを使用停止すること、及び油漏れが発生した旨を特定行政庁へ報告することを所有者に求めること
  - ・停止措置の代替策としてロープブレーキの設置又は毎日点検を実施する場合は特定行政庁の指導の下実施すること
- (3) 同型機においてオイルシールの劣化によりブレーキドラムとモーターカバーの隙間から油が漏出しブレーキドラム表面に付着することで、戸開走行事故が発生する危険性があることを広く周知すること。
- (4) 所有者及び管理者に対し、保守点検業者から巻上機の交換を含む部品交換を促された場合に確実に交換するよう、部品交換がされない場合の危険性を周知すること。

○事故機については令和7年12月にエレベーターのリニューアルを実施し、巻上機内部のオイルシールの劣化により内部に油が漏れた場合でもブレーキドラムに油が付着しない構造の巻上機に交換した。

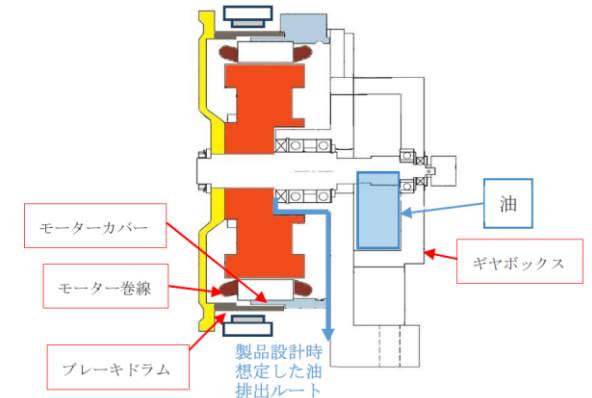
図2 製品設計時の油排出ルート

- 巻上機の製造業者（雄崎エレベーター）は、製品設計時において巻上機内部のオイルシールが劣化しギヤボックス内の油が巻上機内に漏れた際に、図2に示すルートで油が排出されることを想定し巻上機を設計した。
- 製品開発試験時において、オイルシールから漏れた油の具体的な流動経路の検証や量的データの取得はしていなかった。

- 同型機で油漏れが確認されている巻上機内部の油付着状況を確認した。
- 油の付着量はモーターローターが一番多く、次に巻線への付着が多く見られた。
- 巻上機の製造業者（雄崎エレベーター）が想定していた巻上機のギヤボックス側を流れていくルートには、油の付着はほぼ見られなかった。
- 以上の結果から、オイルシールの劣化によりギヤボックスから油が漏れた際に、図2の製品設計時に想定したルートで油は排出されず、モーターローターを伝って油が流れたことにより、ブレーキドラムとモーターカバーの隙間より油が漏出したことが考えられる（図3、油漏れルートを紫線で示す）。

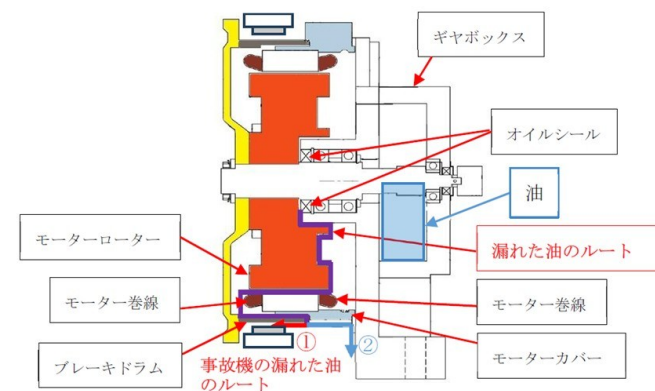
図4 事故機の漏れた油のルート

- オイルシールから漏れた油の流動経路としては、ブレーキドラムとモーターカバーの隙間よりブレーキドラム表面に漏出したのち、①ブレーキドラム表面を伝うルートと、②モーターカバー側面を伝うルートが認められる(図4)。
- ブレーキドラム表面に①のルートを通り油が付着したことで、ブレーキドラムとブレーキパッドの接触面に油が到達したことが推定される。
