京都府京都市内エレベーター事故調査報告書

令和8年4月

社会資本整備審議会

発生日時：令和6年11月21日（木）7時50分頃

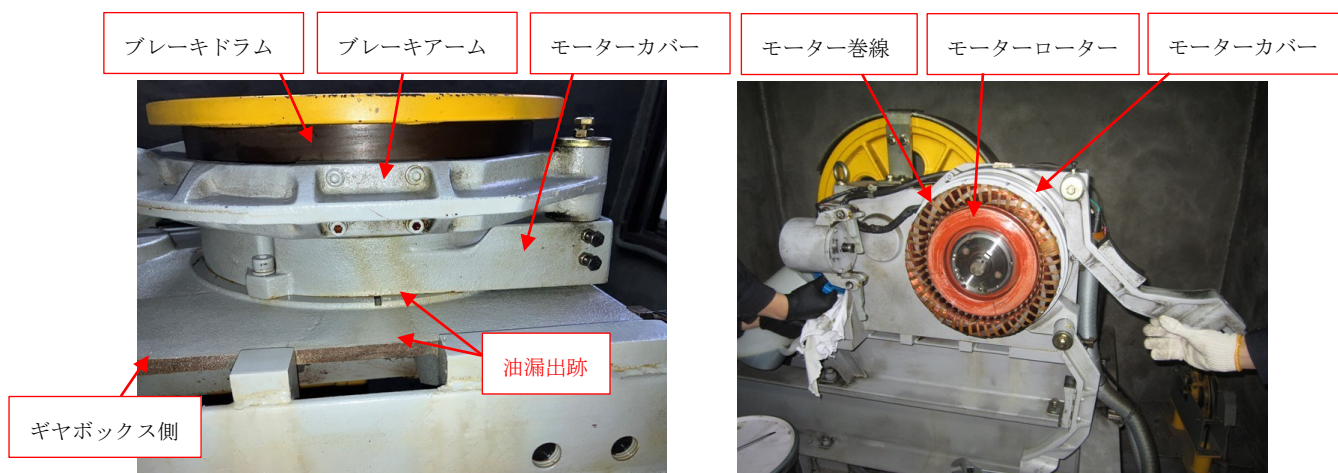
- ・事故機のモーターカバーの下部やギヤボックスの側面には油の漏出跡が見られた。(写真4)
- ・ブレーキドラムを外して観察した結果、モーターカバーやブレーキドラムの内側に油の付着が見られた(写真5～写真7)。
- ・更に、モーターカバーを外した結果、モーターローター(回転子)に油の付着が見られた(写真8)。
- ・モーターローターを外した結果、軸部のオイルシールからギヤボックスの油が漏出していた。(写真9)
- ・モーターカバーが取り付けられるギヤボックス側には、オイルシールからの油漏れに備えた油排出用の溝があるが、モーターカバー側には油排出用の溝はなかった。
- ・ギヤボックス側にはモーターカバーの縁が隙間なく接触していた痕跡が見られた。(写真10～写真12、図2～図3)

写真4 モーターカバー下部
(写真1のB方向観)

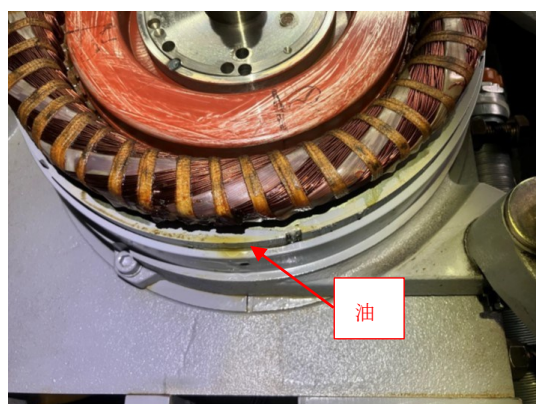
写真6 モーターカバー油付着状況

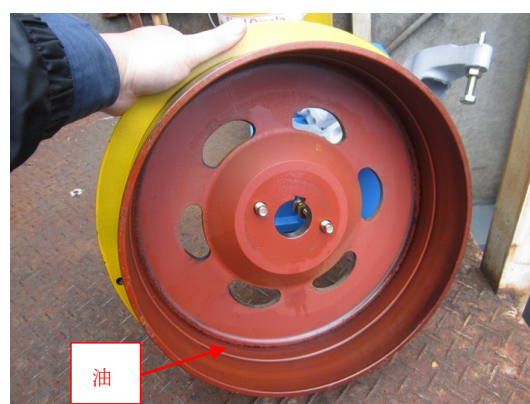
写真7 ブレーキドラム内側

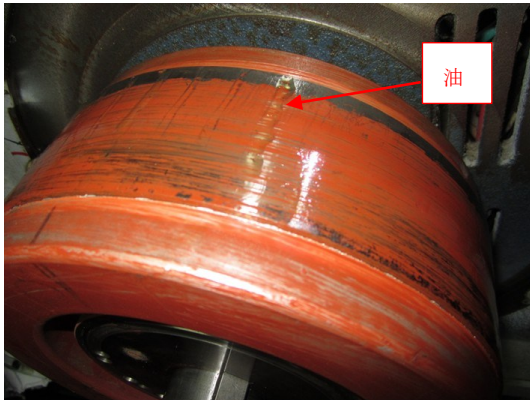
写真8 モーターローター油付着状況
(モーターカバーを外した状態)

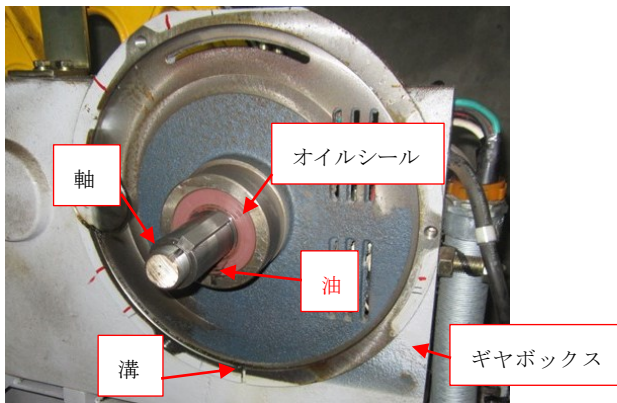
写真9 オイルシール
(モーターローター、モーターカバー
を外した状態)

- ・本事故は、戸開走行保護装置が設置されていない既設エレベーターにおいて、かご戸が開いた状態でかごが上昇したものである。
- ・乗場着床時にブレーキが効かなかった原因は、ブレーキドラム表面やブレーキパッドに油が付着していたためと認められる。
- ・ブレーキドラム表面やブレーキパッドに油が付着した原因は、巻上機内部のオイルシールの劣化によりギヤボックス内の油がモーターカバー内に漏れたが、製品設計時に想定した排出ルートで油が排出されず、ブレーキドラムとモーターカバーの隙間より油が漏出したことが考えられる。
- ・オイルシールは、平成26年7月の保守点検時から劣化が指摘され、保守点検業者が所有者に交換を提案していたが、受注・交換に至らなかったため、油漏れが続いたと認められる。

- ・ 事故機については令和7年12月にエレベーターのリニューアルを実施し、巻上機内部のオイルシールの劣化により内部に油が漏れた場合でもブレーキドラムに油が付着しない構造の巻上機に交換した。

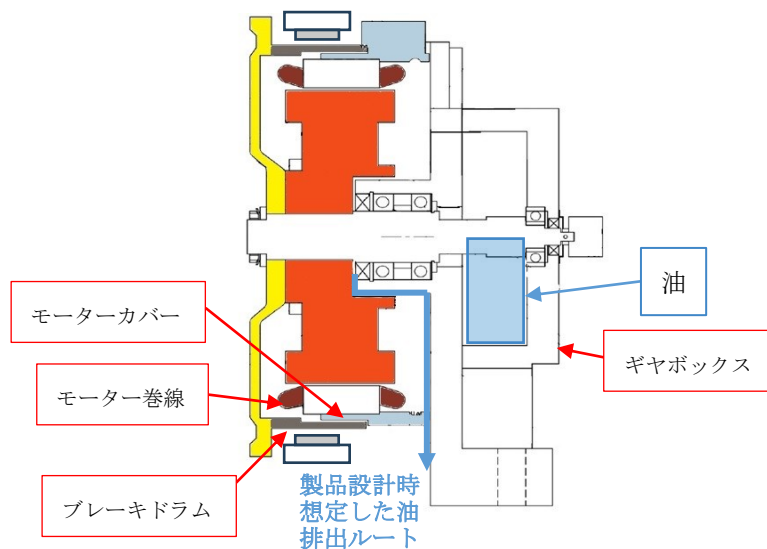
図4 製品設計時の油排出ルート

- ・巻上機の製造業者（雄崎エレベーター）は、製品設計時において巻上機内部のオイルシールが劣化しギヤボックス内の油が巻上機内に漏れた際に、図4に示すルートで油が排出されることを想定し巻上機を設計した。
- ・製品開発試験時において、オイルシールから漏れた油の具体的な流動経路の検証や量的データの取得はしていなかった。

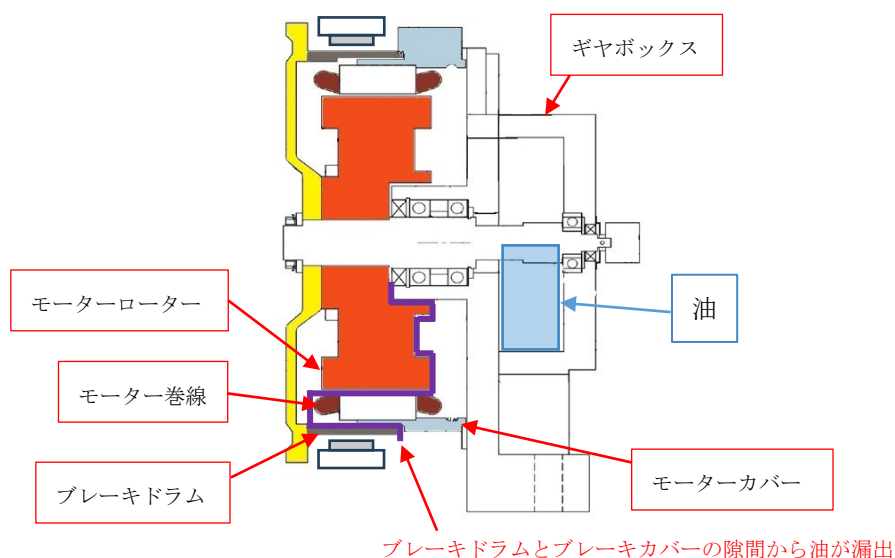
図5 同型機による油漏れルート検証結果

- ・同型機で油漏れが確認されている巻上機内部の油付着状況を確認した。
- ・油の付着量はモーターローターが一番多く、次に巻線への付着が多く見られた。
- ・巻上機の製造業者（雄崎エレベーター）が想定していた巻上機のギヤボックス側を流れていくルートには、油の付着はほぼ見られなかった。
- ・以上の結果から、オイルシールの劣化によりギヤボックスから油が漏れた際に、図4の製品設計時に想定したルートで油は排出されず、モーターローターを伝って油が流れたことにより、ブレーキドラムとモーターカバーの隙間より油が漏出したことが考えられる（図5、油漏れルートを紫線で示す）。

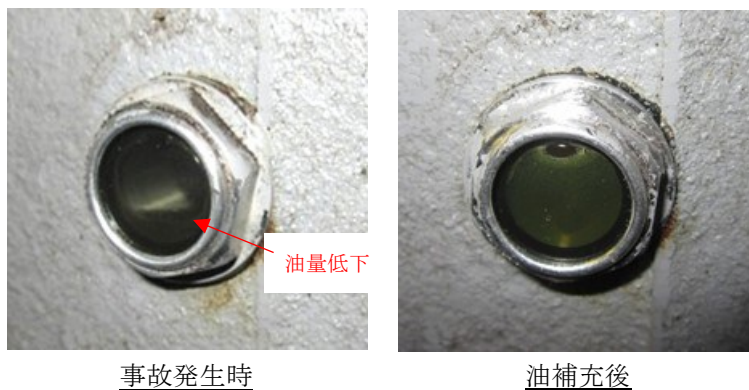
写真 13 ギヤボックスの液面計

- ・巻上機のギヤボックス内の油量を液面計にて確認した結果、油量が低下していることを確認した（写真13）。
- ・ギヤボックス内の油を排出したところ、油排出量は約1.0Lであった。その後、油を規定量まで補充したところ、1.5L補充できたことから、漏れ出した油量は約0.5Lであったと推定される。

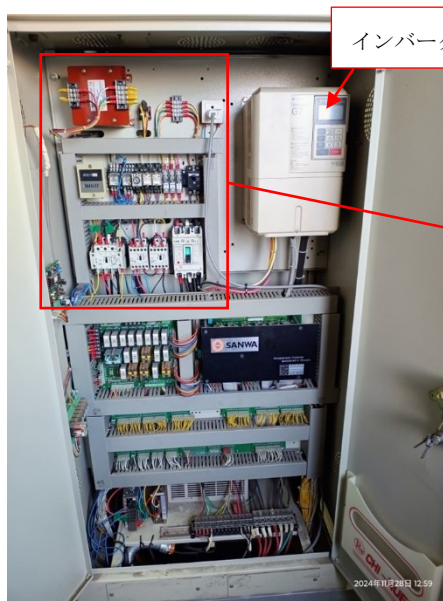
写真 14 制御盤内

- ・ブレーキ回路部の電磁接触器などの機器を確認し、外観や動作に問題がないことを確認した。（写真 14 及び写真 15）

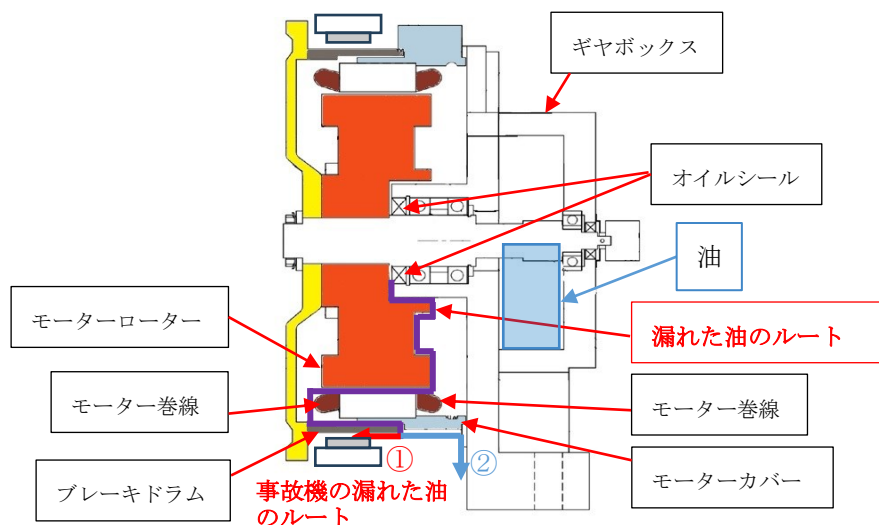
図6 事故機の漏れた油のルート

- ・2.6 より、オイルシールから漏れた油の流動経路としては、ブレーキドラムとモーターカバーの隙間よりブレーキドラム表面に漏出したのち、①ブレーキドラム表面を伝うルートと、②モーターカバー側面を伝うルートが認められる (図6)。
- ・ブレーキドラム表面に①のルートを通り油が付着したことで、ブレーキドラムとブレーキパッドの接触面に油が到達したことが推定される。
