大阪府大阪市内エレベーター事故調査報告書(概要)

事故の概要等

社会資本整備審議会 昇降機等事故調査部会

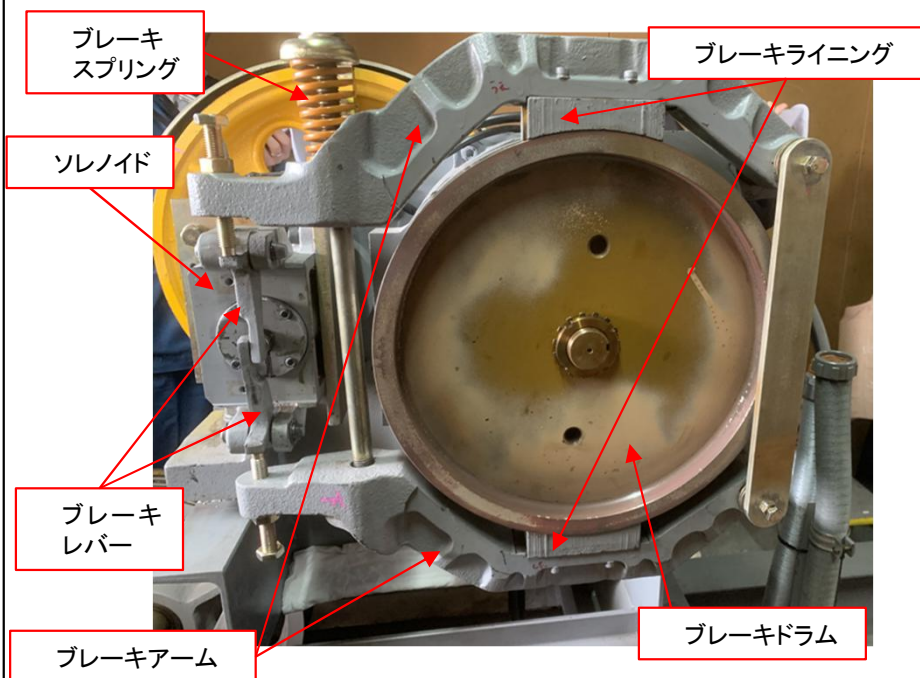
写真1 ブレーキの外観

- ブレーキの構造は写真1、ソレノイドの構造は図1、2の通りである。ソレノイド内部のブレーキコイルに電流が流れることで、固定鉄心と可動鉄心(プランジャー)が電磁石となり、プランジャーが固定鉄心側に引き寄せられ、プランジャーの先端についているプランジャー押しボルトが固定鉄心側に押し出される。これにより、固定鉄心を貫通してプランジャー押しボルトに接続されているブレーキレバーが移動することで、ブレーキアームが広がり、ブレーキドラムからブレーキライニングが離れるため、ブレーキドラムが回転する、すなわちブレーキが開放される仕組みである。
- ブレーキコイルに電流が流れない場合は、ブレーキスプリングの力によって、ブレーキアームがブレーキドラムを押さえつけ保持する。

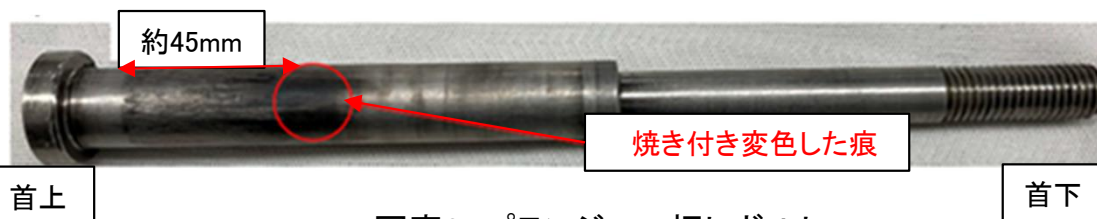
写真3 プランジャー押しボルト

○保守点検業者によると、通常時はプランジャー押しボルトを手で押し込むと、ブレーキスプリングの力で元の位置に戻るが事故発生後に何回かプランジャー押しボルトを押し込んだところ、せり込んだまま元の位置に戻りきらない時があったとのことである。

○プランジャー押しボルトには焼き付いた痕、固定鉄心の内周(穴)には擦過痕があった。(写真3、4)

- プランジャー押しボルトの首上部分(太い部分)が首下部分(細い部分)に対して0.0687mmずれて製作され、また、固定鉄心は、内周(穴)の中心軸が外周の中心軸に対して0.0553mmずれて製作されていたことで、プランジャーを組み立てた時に、両部品が接触可能な状態であった。
- 保守点検時にプランジャー押しボルトを回転させながらソレノイドの動作確認を実施していた。
- 以上のことから、点検時におけるソレノイドの動作確認などによって、プランジャー押しボルトが回転されたことにより、プランジャー押しボルトと固定鉄心の内周(穴)が接触し、そのまま動作したことで焼き付きが起こり、ブレーキアームが十分に開放されなくなったと考えられる。

保守点検業者は当該巻上機および同型機において、令和7年10月30日にブレーキスイッチの取付けを実施。また、令和8年3月11日にブレーキスイッチ機能を有する新しい巻上機に交換した。

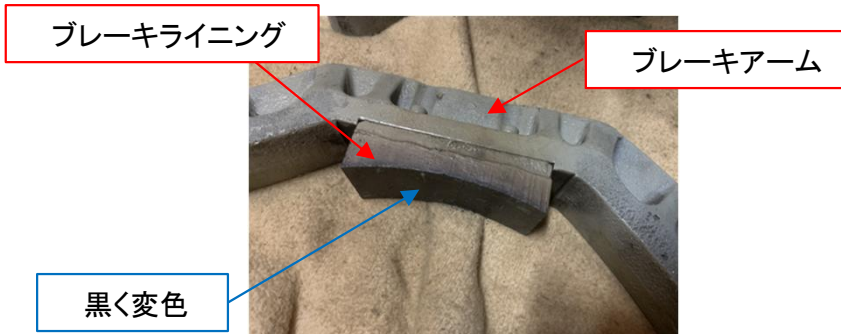
写真2 ブレーキライニングの様子

○ブレーキライニングは1mm摩耗しており、ブレーキドラムとの接触面は黒く変色していた。(写真2)

- 事故機のブレーキにおいては、プランジャーストロークの最大値は7.8mmであり、また、ブレーキライニングが1mm摩耗した場合のブレーキ保持に必要なプランジャーストロークは約8mmであった。
- ブレーキライニングが短期間で1mm摩耗しており、ブレーキドラムとの接触面は黒く変色していた。
- かごが地下1階に到着後、扉が開くと同時に、かごが異常上昇を始め、すぐに扉が閉まったが、かごは上昇し続け、昇降路最上部と接触し、突き上げて停止した。
- 過去に同巻上機メーカーの同型機で同様の事故が起きているが、事故原因は異なるものであった。
- 以上のことから、ブレーキライニングがブレーキドラムと接触したまま走行し、ブレーキライニングが1mm摩耗したことにより、プランジャーストロークの最大値7.8mmに対して、ブレーキ保持に必要なプランジャーストロークが約8mmとなったため、ブレーキ保持力が小さくなり、かごが異常上昇したと考えられる。

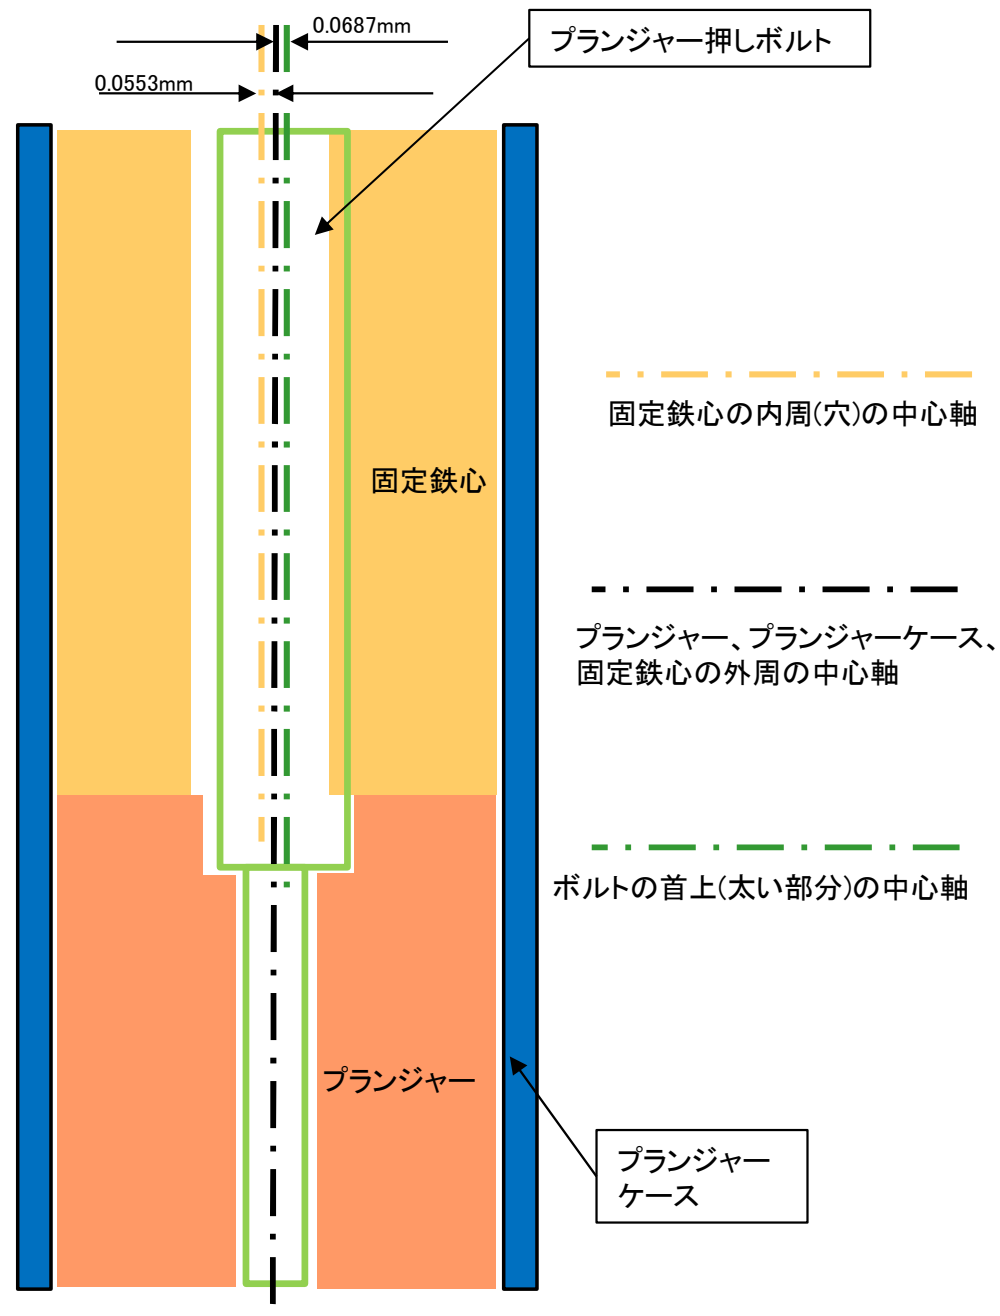
図3 事故発生時のブレーキ構成部品の位置関係

- ブレーキを構成している各部品の寸法を3D測定したところ、プランジャー押しボルトは、首上部分(太い部分)が首下部分(細い部分)に対して0.0687mmずれて製作されていた。また、固定鉄心は、内周(穴)の中心軸が外周の中心軸に対して、0.0553mmずれて製作されていた。事故発生時のブレーキ構成部品の状態について、3D測定結果を組み合わせた結果は図3のようになり、プランジャー押しボルトと固定鉄心の内周(穴)が接触する可能性があった。
- 事故機は起動回数が45,000回/月と一般的なエレベーターよりも起動回数が多かったことから、ブレーキ周辺のオーバーホール、ソレノイドの点検・分解清掃を重点的に行っていたとのことである。
- 分解清掃後は、プランジャー押しボルトを手で押し込み、問題なく動作することを確認しており、動作確認時はプランジャー押しボルトを回転させながら実施していたとのことである。
