大阪府大阪市内エレベーター事故調査報告書

令和8年5月

社会資本整備審議会

発生日時：令和7年10月11日（土）2時ごろ

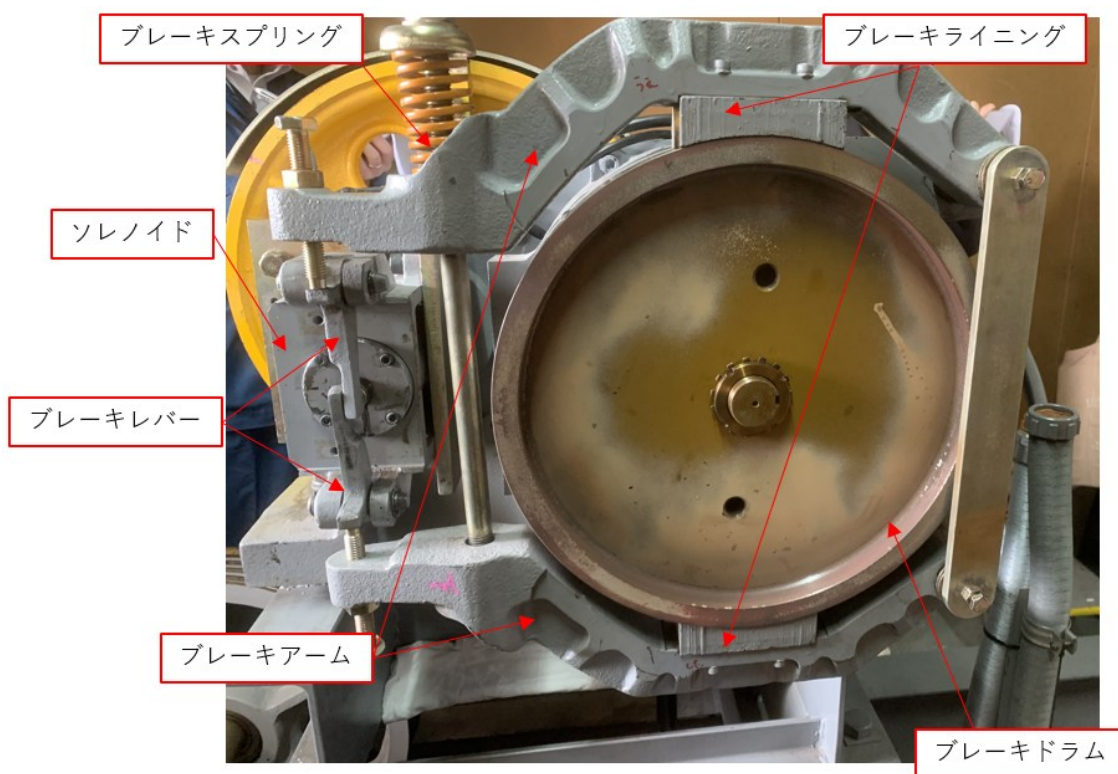
写真1 ブレーキの外観

- ・ブレーキの構造は写真1、ソレノイドの構造は写真2及び図1・2の通りである。

- ・ソレノイド内部のブレーキコイルに電流が流れることで、固定鉄心と可動鉄心（プランジャー）が電磁石となり、プランジャーが固定鉄心側に引き寄せられ、プランジャーの先端についているプランジャー押しボルトが固定鉄心側に押し出される。これにより、固定鉄心を貫通してプランジャー押しボルトに接続されているブレーキレバーが移動することでブレーキアームが広がり、ブレーキドラムからブレーキライニングが離れるため、ブレーキドラムが回転する、すなわちブレーキが開放される仕組みである。
- ・ブレーキコイルに電流が流れない場合は、ブレーキスプリングの力によってブレーキアームがブレーキドラムを押しえつけ保持する。

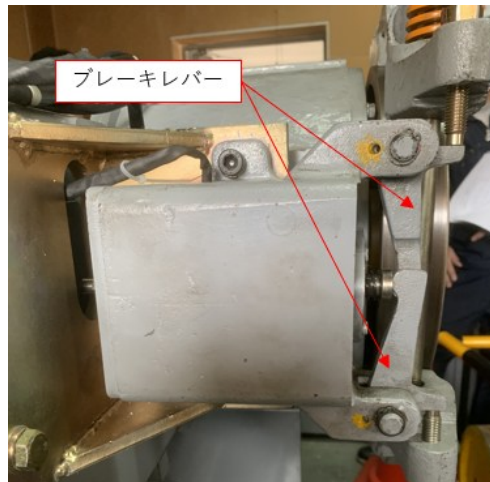
写真2 ソレノイドの外観

- プランジャーの可動域(以下、「プランジャーストローク」という)の最大値は7.8mmであり、また、ブレーキライニングが1mm摩耗した場合のブレーキ保持に必要なプランジャーストロークは約8mmである。
- 事故機のブレーキは要改善ブレーキ^{*3}に該当するものであり、令和2年のリニューアル時に設置された。
- 要改善ブレーキは、定期検査報告時に3か月に1回のプランジャーストロークの測定結果の報告が求められている。また、建築基準法上、戸開走行保護装置を義務づけることで、要改善ブレーキを新規設置できないこととしてい

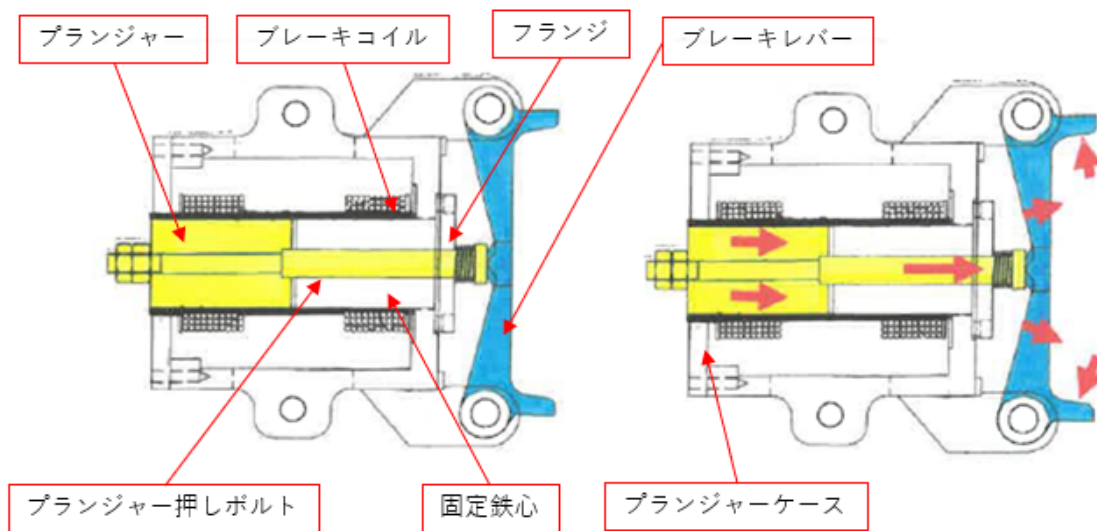
図1 ソレノイド断面図
(ブレーキ制動時)

図2 ソレノイド断面図
(ブレーキ開放時)

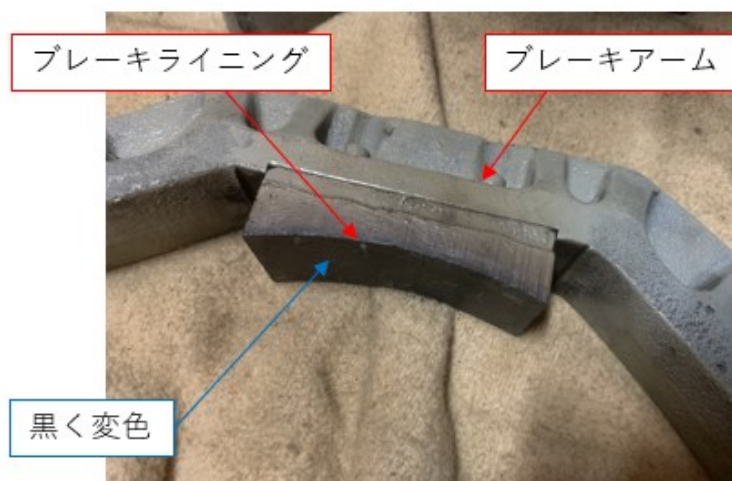
写真3 ブレーキライニングの様子

- ・ブレーキドラムの表面塗装は溶けて変色していた。保守点検業者によると、事故当時のブレーキドラムは高温状態で、焦げたような臭いがあったとのことである。
- ・ブレーキライニングの厚さは、20mm から 19mm に減って 1mm 摩耗しており、ブレーキドラムとの接触面は黒く変色していた。（写真3）

- ・2.4 より、事故機のブレーキにおいては、プランジャーストロークの最大値は 7.8mm であり、また、ブレーキライニングが 1mm 摩耗した場合のブレーキ保持に必要なプランジャーストロークは約 8mm であった。
- ・2.5 より、ブレーキライニングが短期間で 1mm 摩耗しており、ブレーキドラムとの接触面は黒く変色していた。
- ・2.8 より、かごが地下 1 階に到着後、扉が開くと同時に、かごが異常上昇を始め、すぐに扉が閉まったが、かごは上昇し続け、昇降路最上部と接触し、突き上げて停止した。
- ・2.7 及び 2.9 より、過去に同巻上機メーカーの同型機で同様の事故が起きているが、事故原因は異なるものであった。
- ・以上のことから、ブレーキライニングがブレーキドラムと接触したまま走行し、ブレーキライニングが 1mm 摩耗したことにより、プランジャーストロークの最大値 7.8mm に対して、ブレーキ保持に必要なプランジャーストロークが約 8mm となったため、ブレーキ保持力が小さくなり、かごが異常上昇したと考えられる。

- (1) 戸開走行事案への一般的な対策として戸開走行保護装置の設置が効果的であることから、当該装置の設置されていない既設エレベーターの所有者に対して、特定行政庁と連携し、当該装置が設置されるよう必要な周知普及に努めること。
- (2) 要改善ブレーキに該当する巻上機には、戸開走行保護装置の設置が最善策ではあるが、ブレーキが開放していることを検知できるブレーキスイッチの取付け、または、ブレーキの引きずりを検知できる温度ヒューズ、温度センサーの取付けなども有効な対策であり、特定行政庁と連携し、改善措置について指導すること。改善措置が執られるまでは、定期検査報告時に必ずプランジャーストロークの測定結果を報告するよう指導すること。
- (3) リニューアル等による要改善ブレーキに該当する巻上機の新規設置の防止について、国土交通省で対策を検討すること。

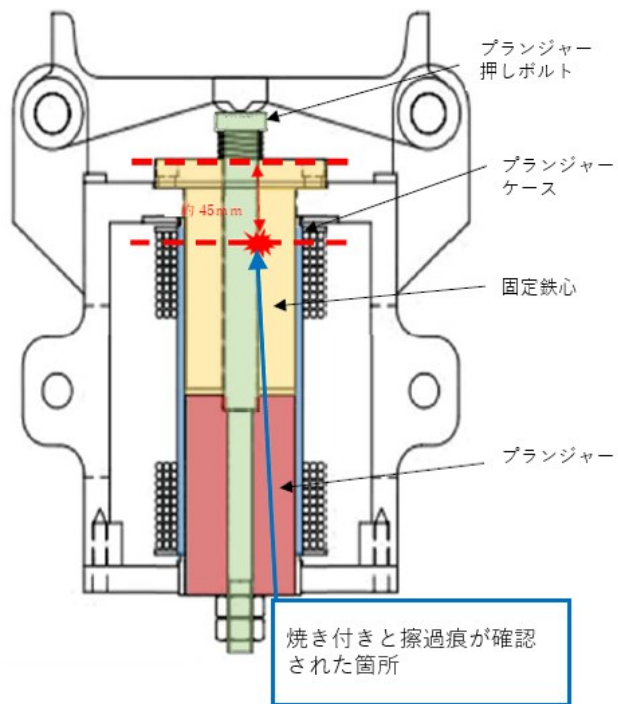
図3 焼き付き痕と擦過痕の位置関係を示す模式図

- ・保守点検業者によると、通常時はプランジャー押しボルトを手で押し込むと、ブレーキスプリングの力で元の位置に戻るが、事故発生後に何回かプランジャー押しボルトを押し込んだところ、せり込んだまま元の位置に戻りきらない時があったとのことである。
- ・プランジャー押しボルトには焼き付いた痕、固定鉄心の内周(穴)には擦過痕あった。（図3及び写真4・5）

- 以上のことから、点検時におけるソレノイドの動作確認などによって、プランジャー押しボルトが回転されたことにより、プランジャー押しボルトと固定鉄心の内周(穴)が接触し、そのまま動作したことで焼き付きが起こり、ブレーキアームが十分に開放されなくなったと考えられる。

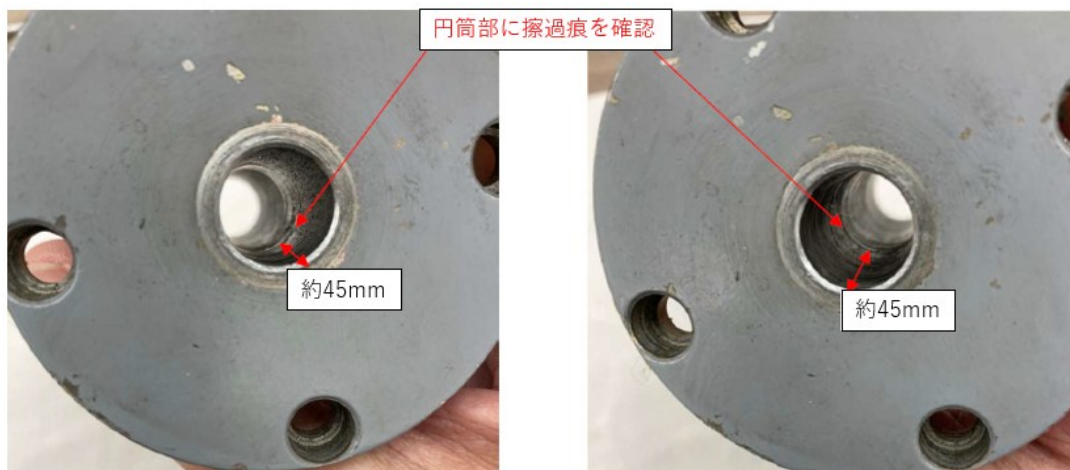
(a 固定鉄心内周 (穴) を斜め左から撮影) (b 固定鉄心内周 (穴) を斜め右から撮影)
写真 5 固定鉄心内周部分

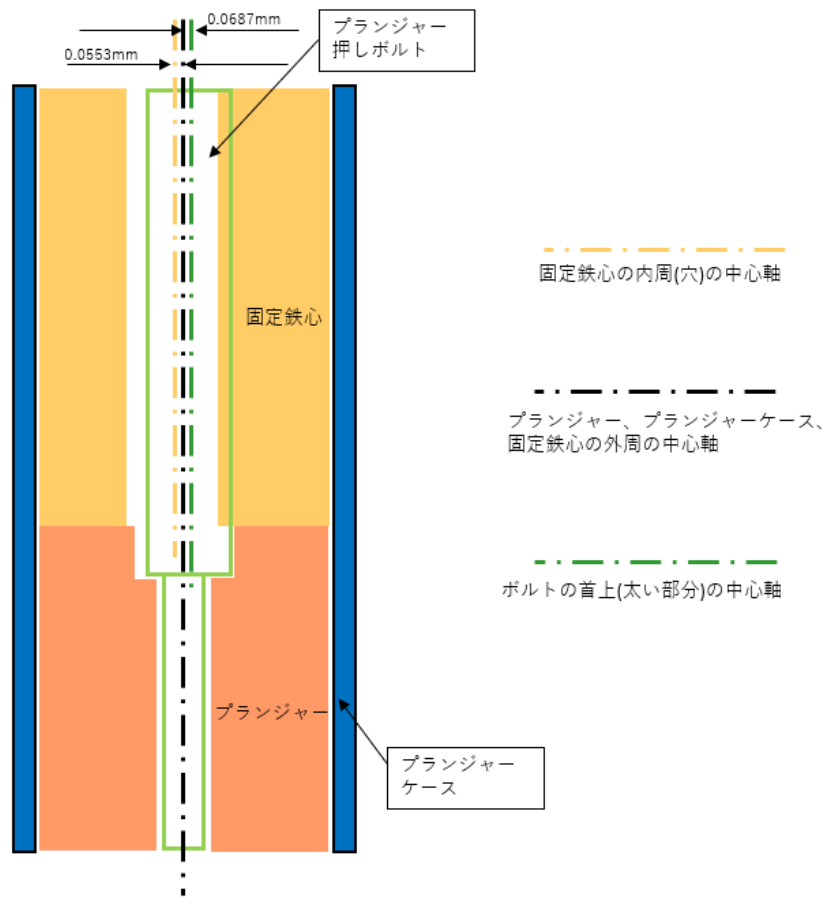
図4 事故発生時のブレーキ構成部品の位置関係

- ブレーキを構成している各部品の寸法を 3D 測定したところ、プランジャー押しボルトは、首上部分(太い部分)が首下部分(細い部分)に対して 0.0687mm ずれて製作され、また、固定鉄心は、内周(穴)の中心軸が外周の中心軸に対して 0.0553mm ずれて製作されていた。
- 事故発生時のブレーキ構成部品の状態について、3D 測定結果を組み合わせた結果は図 4 のようになり、プランジャー押しボルトと固定鉄心の内周(穴)が接触する可能性があった。

- ・2.6 より、プランジャー押しボルトの首上部分(太い部分)が首下部分(細い部分)に対して 0.0687mm ずれて製作され、また、固定鉄心は、内周(穴)の中心軸が外周の中心軸に対して 0.0553mm ずれて製作されていたことで、プランジャーを組み立てた時に、両部品が接触可能な状態であった。
- ・2.7 より、保守点検時にプランジャー押しボルトを回転させながらソレノイ
