改善箇所説明図

基準不適合の内容

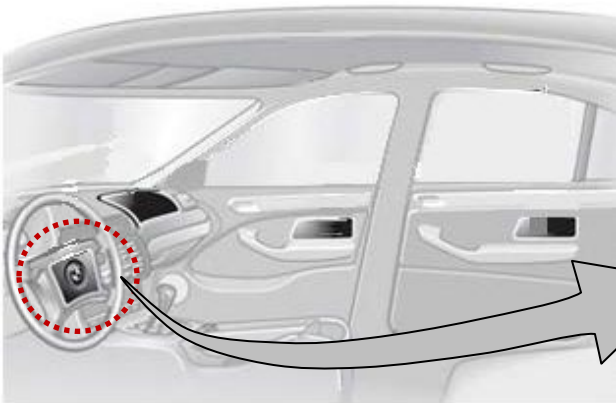
基準不適合発生箇所の拡大図

運転席用エアバッグのインフレーター（膨張装置）の補給用部品において、ガス発生剤の吸湿防止が不適切なものがある。そのため、車両の修理時に当該インフレーターに交換し、そのままの状態で使用を続けると、高い湿度の環境下で大きな温度変化の繰り返しによりガス発生剤が劣化し、エアバッグ展開時にインフレーター容器が破損するおそれがある。

全車両、エアバッグインフレーターを確認し、該当するインフレーターであった場合には対策品に交換する。

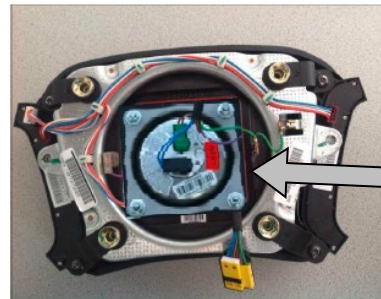
基準不適合発生部位の拡大図

インフレーター

運転席エアバッグ（裏側）

基準不適合発生箇所
