改善箇所説明図

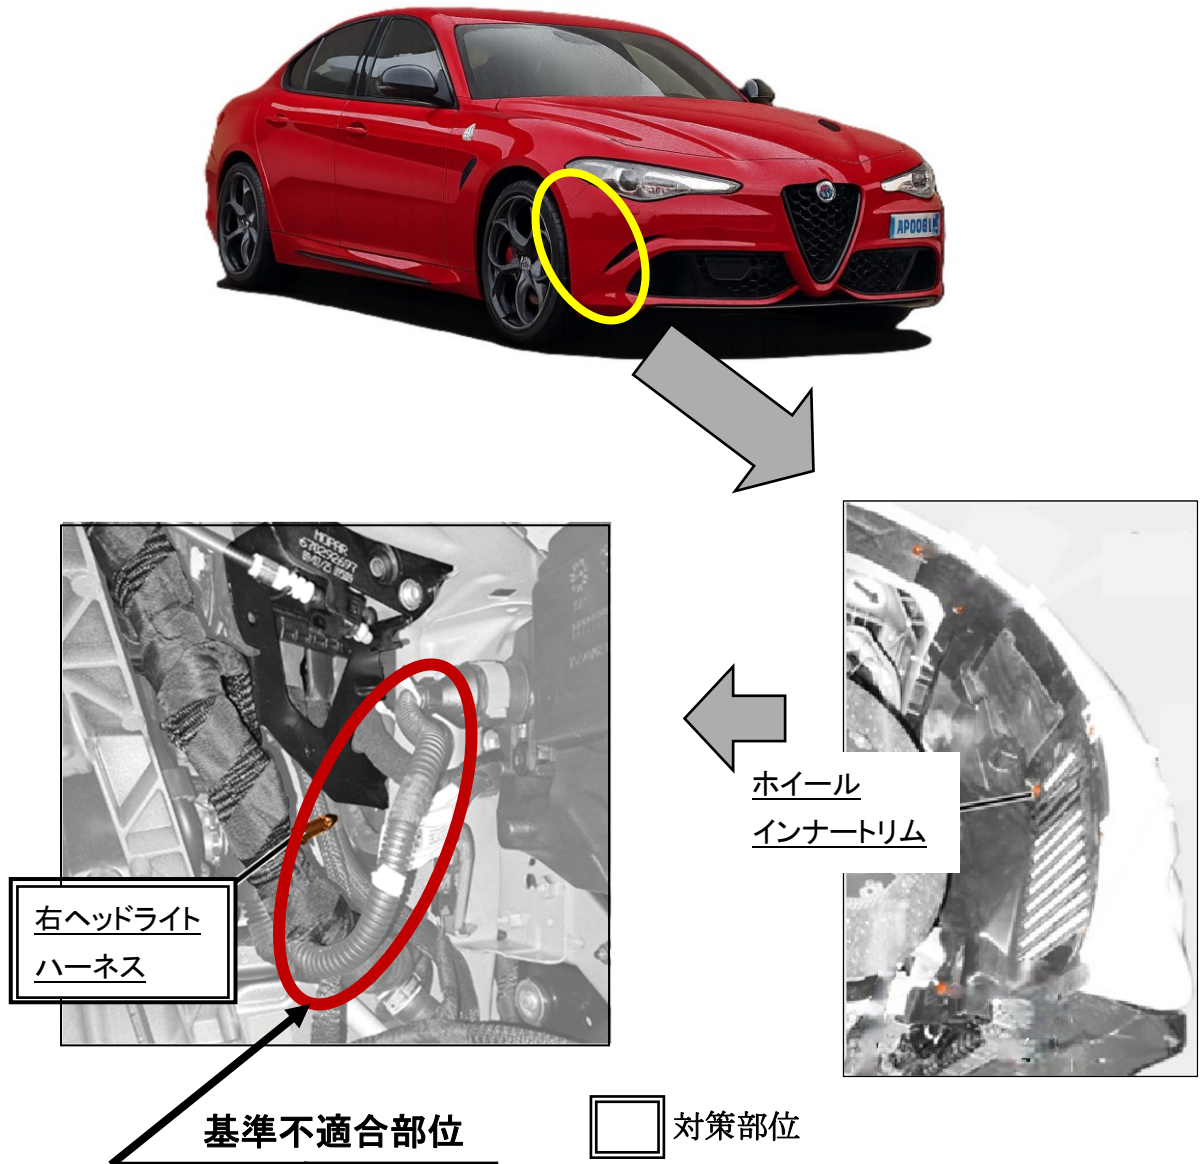
右ヘッドライトのハーネスにおいて、ハーネス配索における作業指示が不適切なため、右前輪ホイールインナーtrimと干渉しているものがある。
そのため、当該ハーネスが車両振動により摩耗して損傷し、そのまま使用を続けると、最悪の場合、右ヘッドライトが点灯しなくなるおそれがある。

全車両、ハーネスを適切に固定する。

なお、ハーネスを点検して損傷している場合は補修し、ホイールインナーtrimが損傷している場合は新品に交換する。
