改善箇所説明図

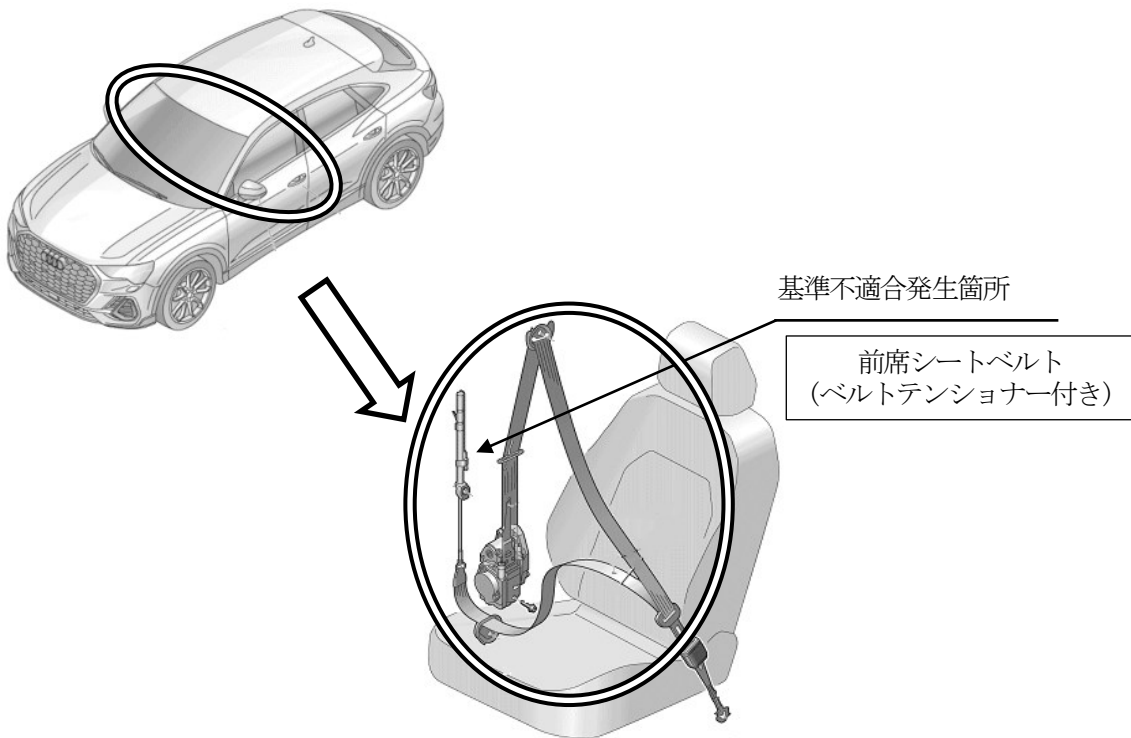
注： は、交換部品を示す。

前席シートベルトのシートベルトテンショナーにおいて、内部構成部品の製造管理が不適切なため、衝突時にプリテンショナー機構が作動した際、シートベルトの拘束力を保持するロック機構が正しく作動しないことがある。そのため、シートベルトがたるみ、衝突時の乗員保護性能が低下するおそれがある。

全車両、前席シートベルト（左右もしくはどちらか片側）を良品と交換する。

識別：「69GT」と記入したキャンペーンステッカーをラゲッジルームのパネル部に貼付する。
