# 改善箇所説明図

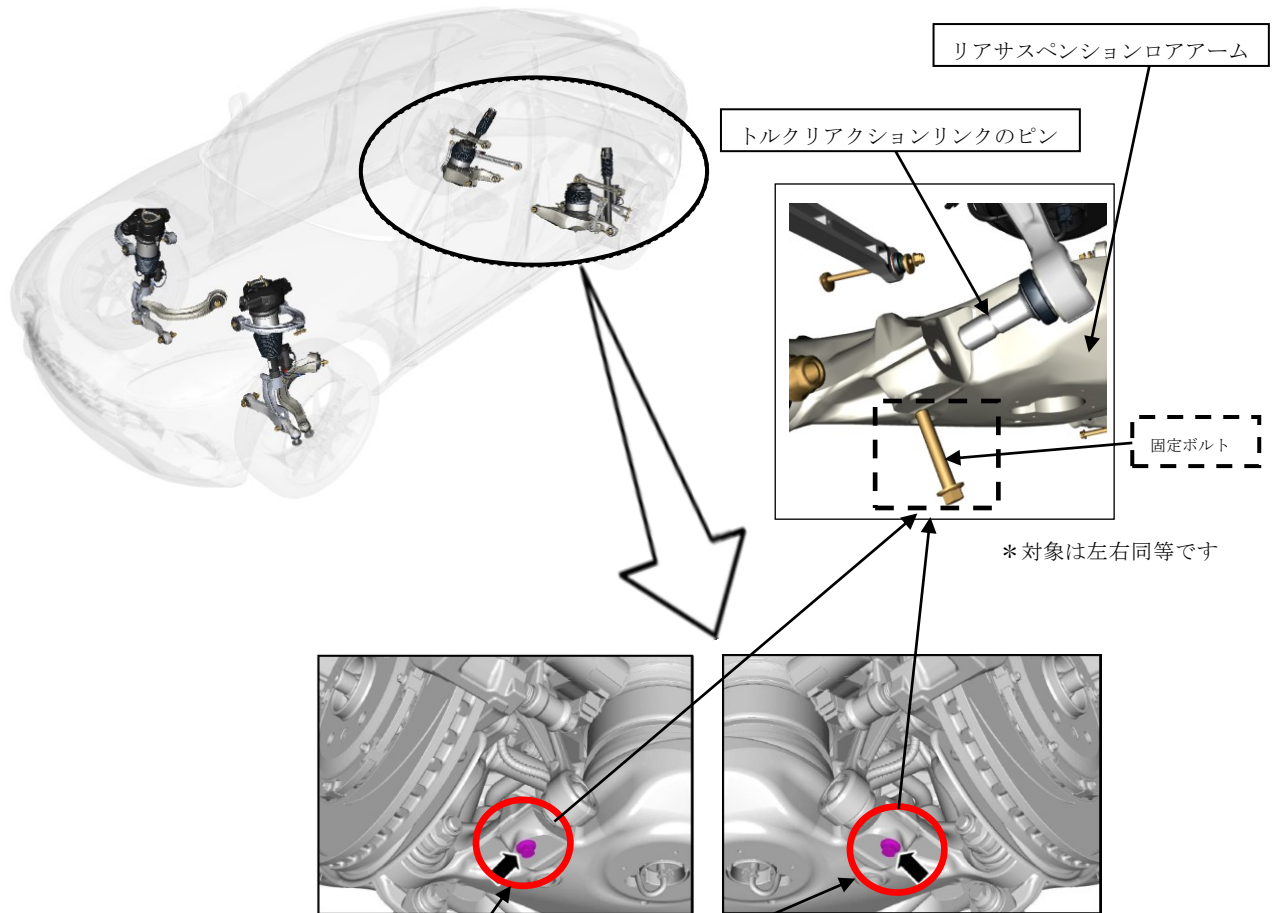
リアサスペンションにおいて、ロアアームとトルクリアクションリンクの固定ボルトの設計検討が不十分なため、当該リンクが確実に固定されていないものがある。そのため、そのまま使用を続けると、当該リンクが外れて走行安定性を失い、最悪の場合、ロアアームが破損して走行不能となるおそれがある。

全車両、トルクリアクションリンクの固定ボルトを対策品に交換する。また、ロアアームを点検し、損傷しているものはロアアームを新品に交換する。
