改善箇所説明図

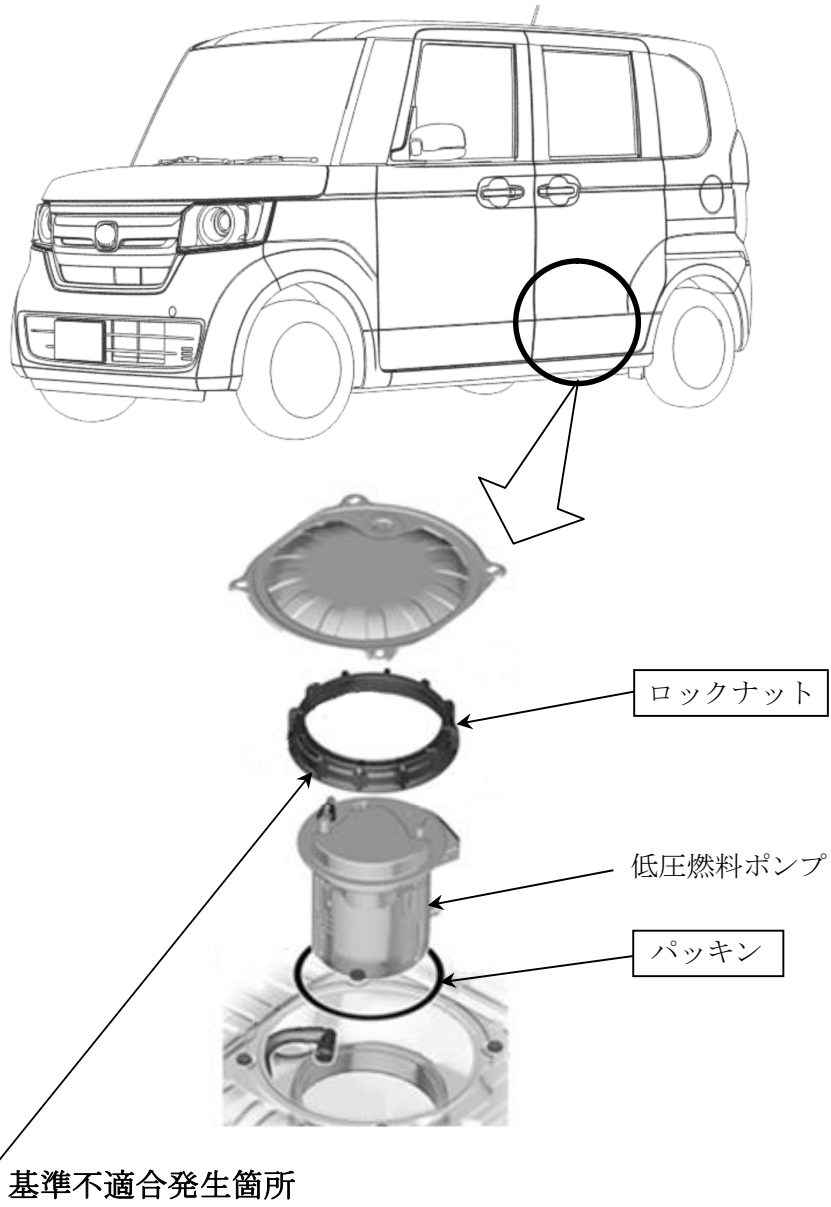
リコール作業において、低圧燃料ポンプの交換作業が不適切なため、交換部品であるロックナットを再利用、及び部品組付け後の指定工具を使用しないで締付けたものがある。そのため、そのまま使用を続けると気密保持力が低下し、ポンプの固定部からガソリンが漏れるおそれがある。

全車両、ロックナット及びパッキンを新品と交換し、指定工具を使用して規定トルクで締付ける。
