改善箇所説明図

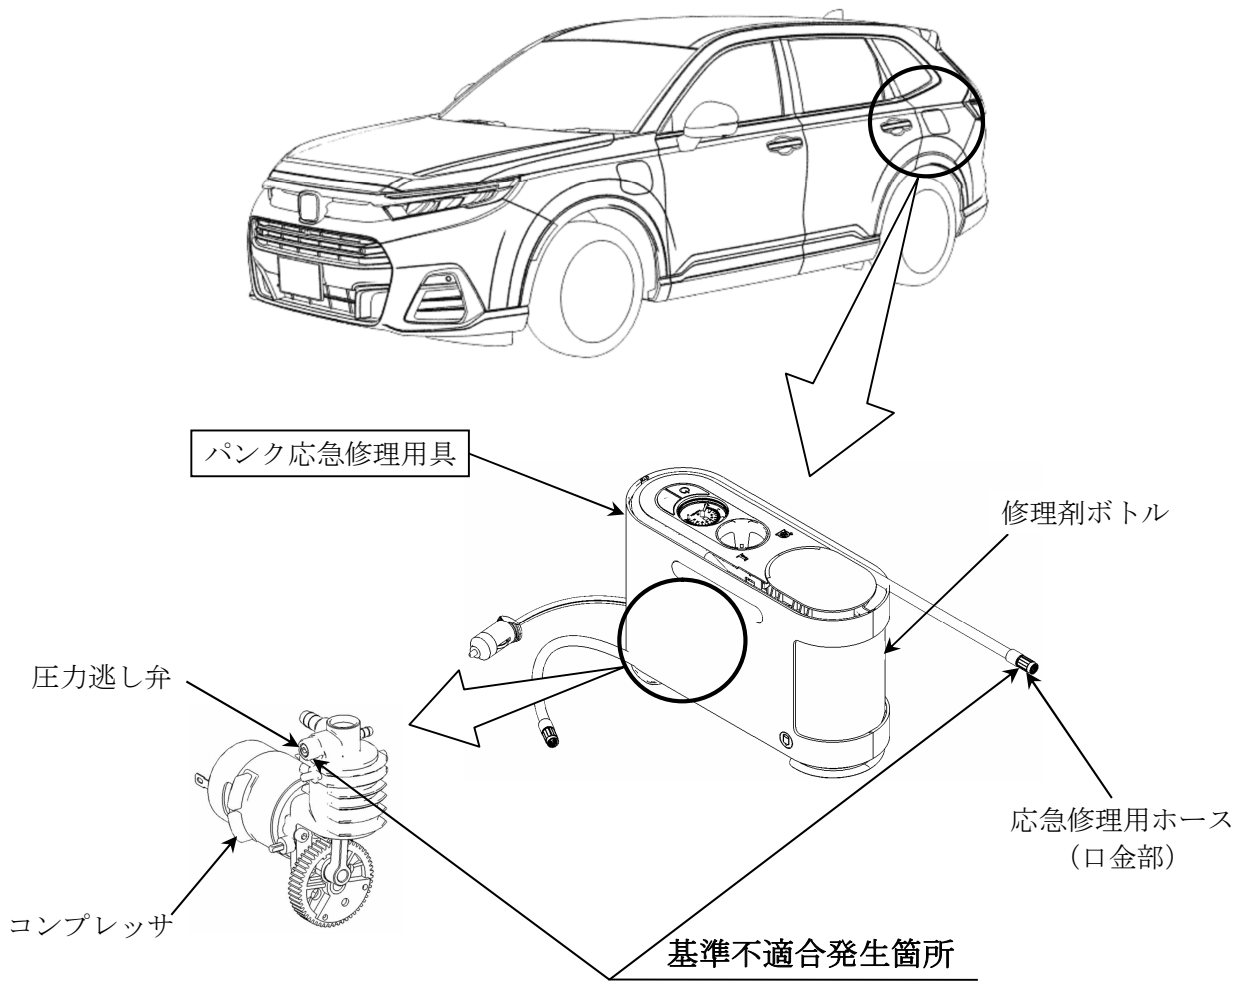
パンク応急修理用具において、応急修理用ホースの口金構造及び圧力逃し弁の開弁圧力調整が不適切なため、当該ホースが正しく接続されていない状態でパンク修理を行うと、修理剤ボトル内部に過大な圧力が加わることがある。そのため、使用中または使用後の保管中にボトル内部の圧力が耐圧を超えると、修理剤ボトルが破損して構成部品が飛散し、最悪の場合、使用者が負傷するおそれがある。

全車両、パンク応急修理用具を対策品と交換する。なお、部品の準備に時間を要することから、使用者にパンク応急修理用具の使用停止を要請して部品を回収し、部品準備が整い次第、改めて案内し対策品と交換する。

注： は交換部品を示す。
