# 改善箇所説明図

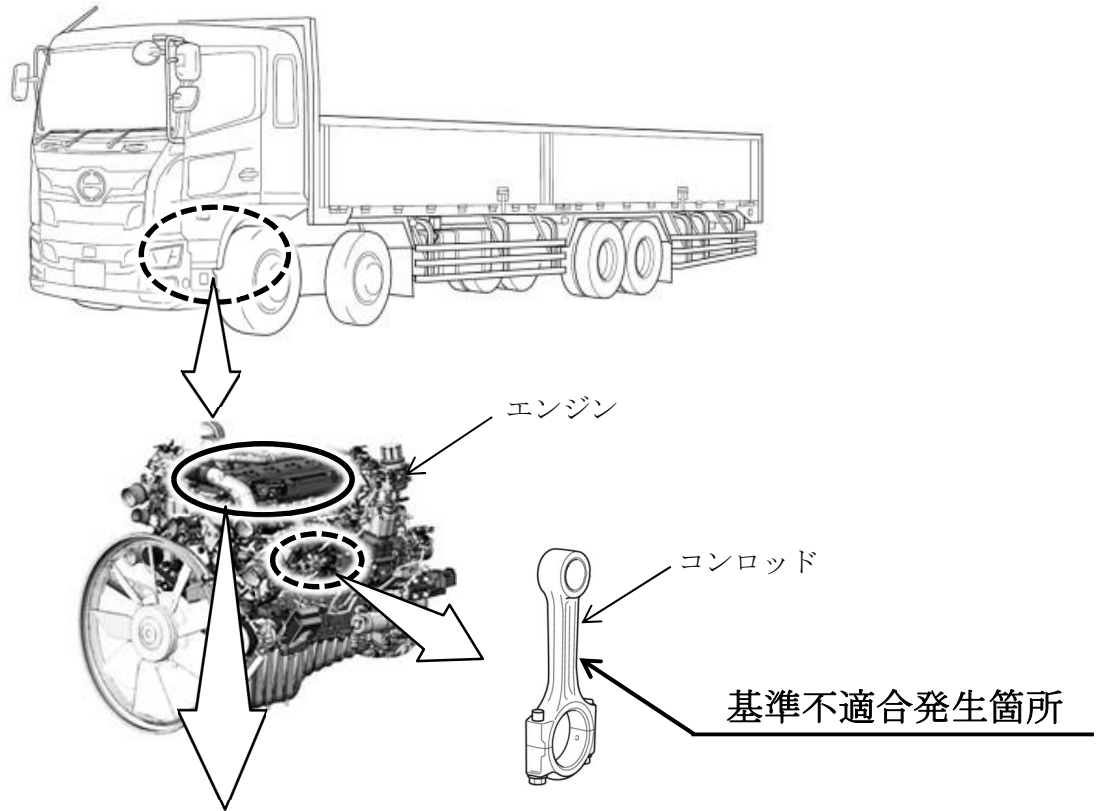
改善前	改善後

注：  は交換する部品を示す。

原動機において、ヘッドカバー内のブローバイガス排気口位置が不適切なため、坂路の連続走行によりヘッドカバー内に必要以上のオイルが滞留した際に、当該排気口を経由して燃焼室にオイルが廻り込むことがある。そのため、燃焼室内で異常燃焼することでコンロッドやエンジンが破損し、最悪の場合、火災に至るおそれがある。

全車両、ヘッドカバーを対策品に交換する。
