改善箇所説明図

基準不適合発生箇所

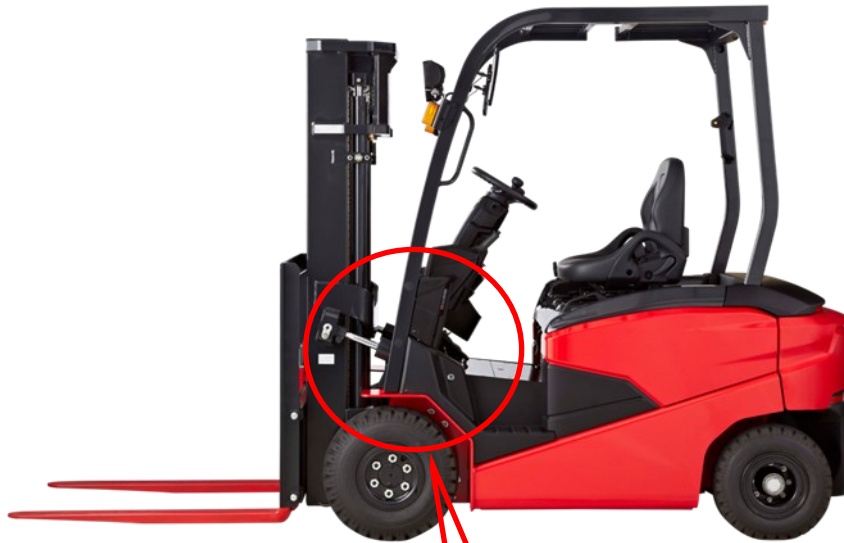
バッテリー式フォークリフトのブレーキスイッチにおいて、スイッチ内部の構成部品の加工が不適切なため、ブレーキペダル操作時にブレーキスイッチが固着し制動灯が点灯したままとなることがある。そのため、そのまま使用を続けると、ブレーキスイッチを固定するブラケットが変形して制動時のブレーキペダルの操作力が増加し、最悪の場合、ブレーキスイッチの固定位置がずれて制動灯が点灯しなくなるおそれがある。

全車両、ブレーキスイッチを対策品に交換する。また、取付ブラケットが変形している場合は修理し、破損している場合は取付ブラケットを交換する。
