改善箇所説明図

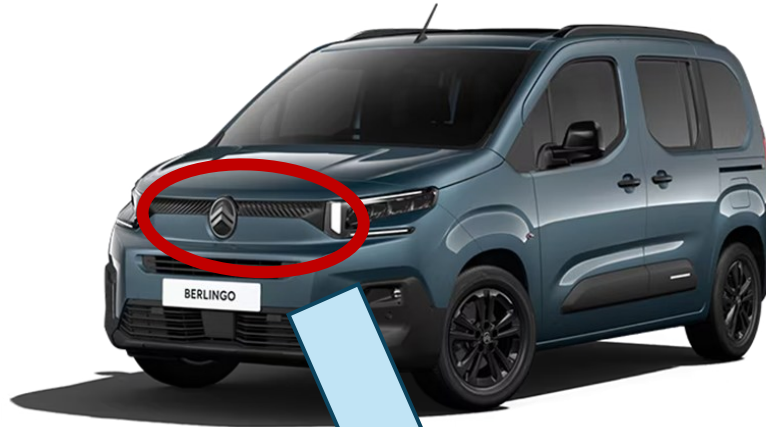
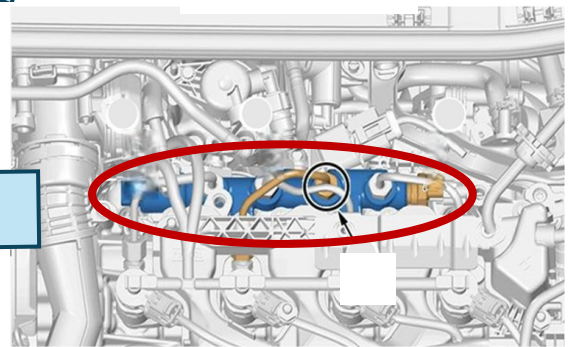
コモンレール

エンジンのコモンレールにおいて、燃料パイプ接続部を加工する機械の管理が不適切なため、シール性が不足しているものがある。そのため、そのまま使用を続けると、当該部位から燃料が漏れ、最悪の場合、火災に至るおそれがある。

全車両、コモンレールの刻印と製造ラベルを点検し、該当する場合はコモンレールを良品に交換し、燃料パイプを新品に交換する。
