改善箇所説明図

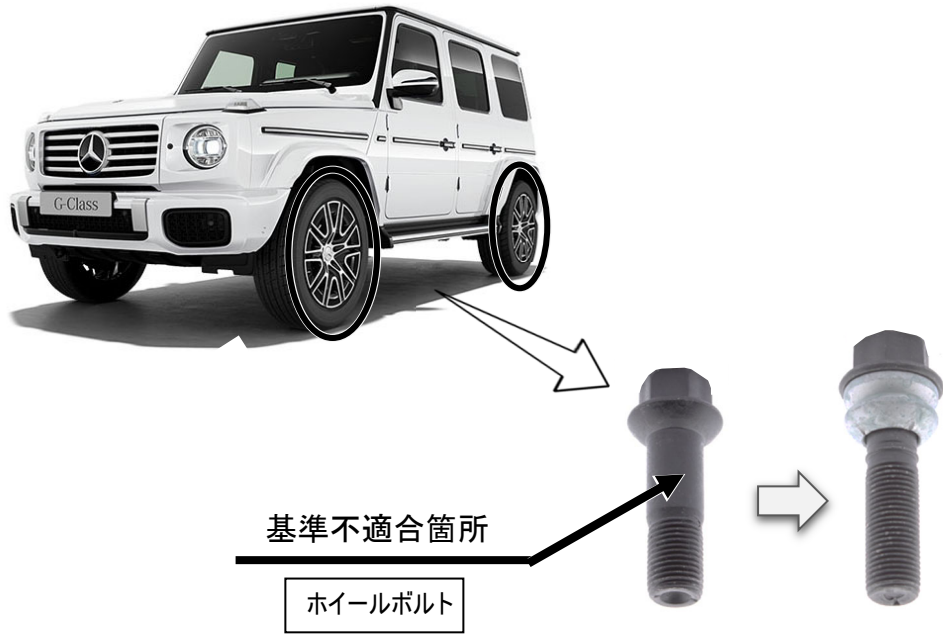
ホイールボルトにおいて、設計検討が不十分なため、高負荷での使用を続けると、当該ボルトが緩むおそれがある。そのため、当該ボルトが外れてホイールが脱落するおそれがある。

全車両、ホイールボルトを対策品に交換する。

識別：車台番号の付近に黄色の識別ペイントを塗布する
