改善箇所説明図

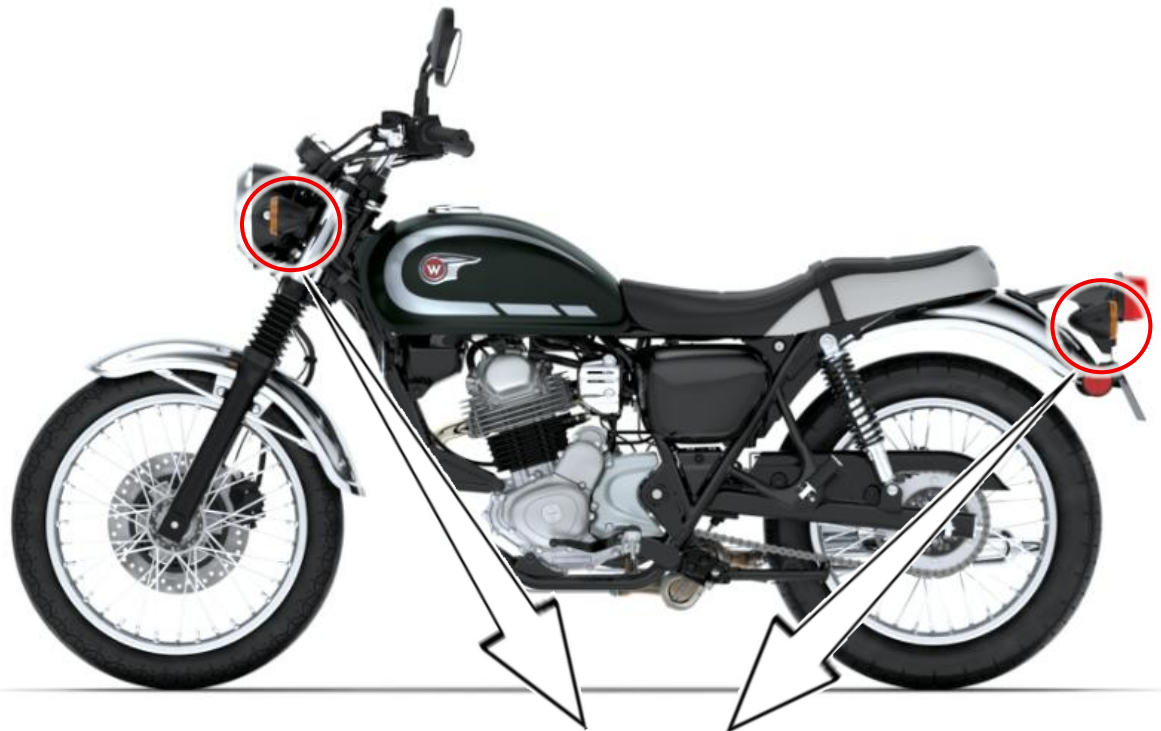
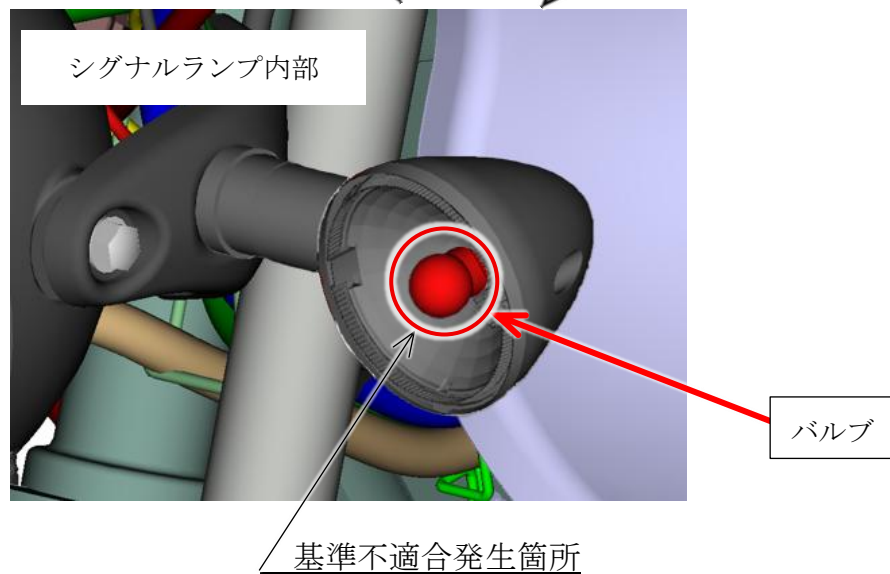
方向指示器（シグナルランプ）において、バルブ製造時の工程管理が不適切なため、バルブ内に異物が混入している、または、バルブにひび割れが生じているものがある。そのため、早期にフィラメントが損傷し、シグナルランプが点灯しないおそれがある。

全車両、シグナルランプのバルブを良品に交換する。
