改善箇所説明図

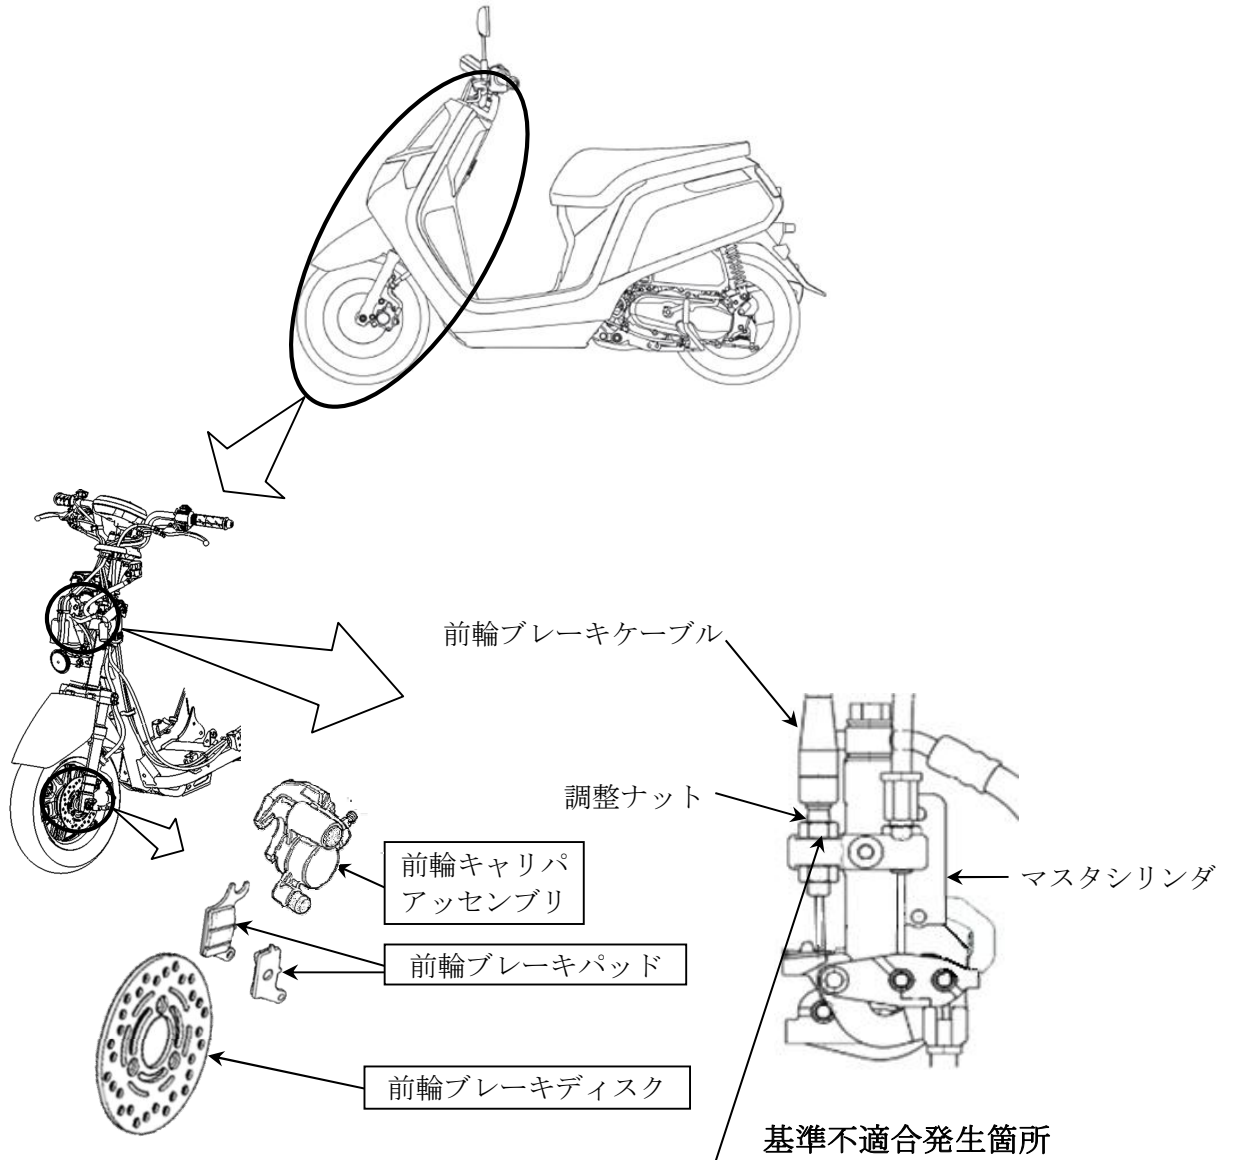
前輪ブレーキにおいて、製造時の部品管理及び工場内修理作業が不適切なため、マスタシリンダ内に空気が混入した状態で前輪ブレーキケーブルが過剰に調整されたものがある。そのため、使用過程で意図せずブレーキ液圧がかかり続けて前輪ブレーキが引きずり、最悪の場合、前輪がロックして転倒するおそれがある。

全車両、前輪ブレーキディスク、前輪ブレーキパッド及び前輪キャリパアッセンブリを新品と交換し、前輪ブレーキケーブルを適切に調整してエア抜き作業を実施する。
