改善箇所説明図

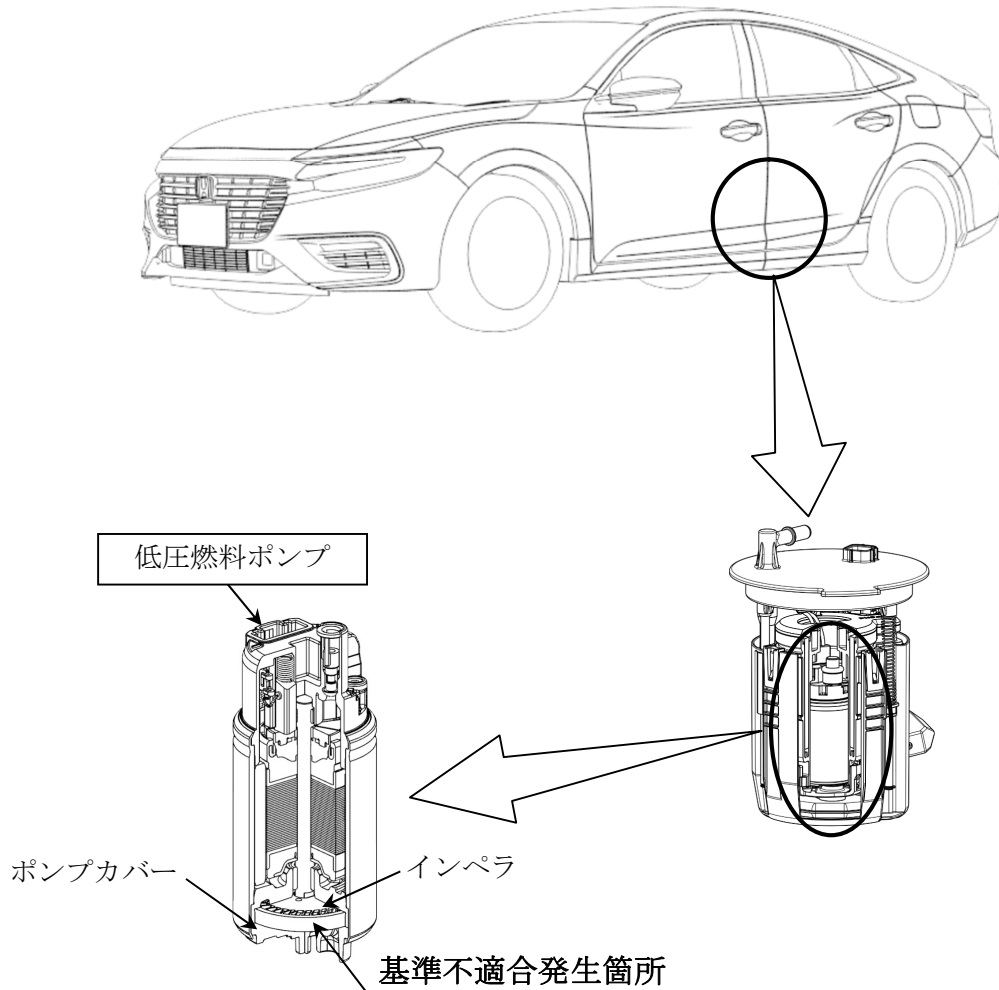
低圧燃料ポンプのインペラ（樹脂製羽根車）において、成形条件が不適切なため、樹脂密度が低くなって、燃料により膨潤して変形することがある。そのため、インペラがポンプカバーと接触して燃料ポンプが作動不良となり、最悪の場合、走行中エンストに至るおそれがある。

全車両、低圧燃料ポンプを対策品と交換する。

注： は交換部品を示す。
