## 改善箇所説明図

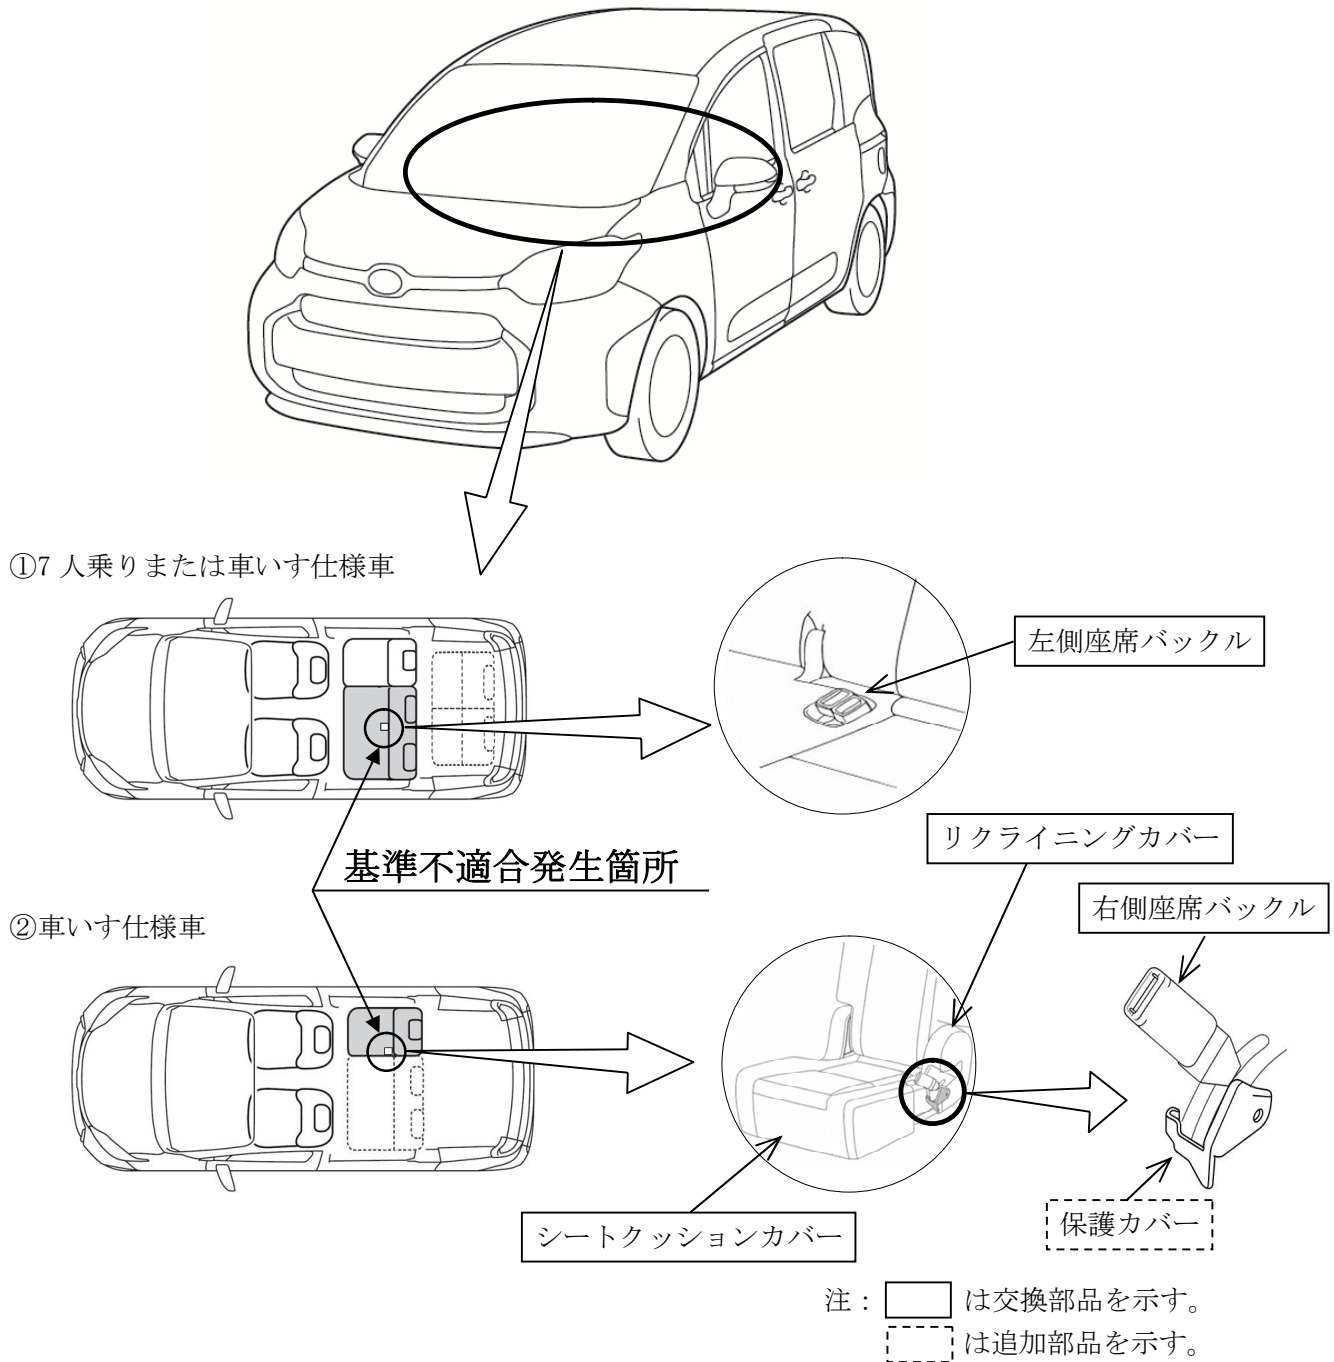
二列目座席シートベルト非装着時警報装置において、バックル電気配線の配索検討が不十分なため、シートベルト脱着時に当該配線に繰り返し負荷がかかり断線することがある。そのため、シートベルト装着状態が正しく警報されないおそれがある。

- ①二列目左側座席バックルの電気配線の配索を点検し、異常がある場合はバックルを新品に交換する。
- ②二列目右側座席バックルを新品に交換および保護カバーを追加するとともに、関連するシートクッションカバーおよびリクライニングカバーを対策品に交換する。
