改善箇所説明図

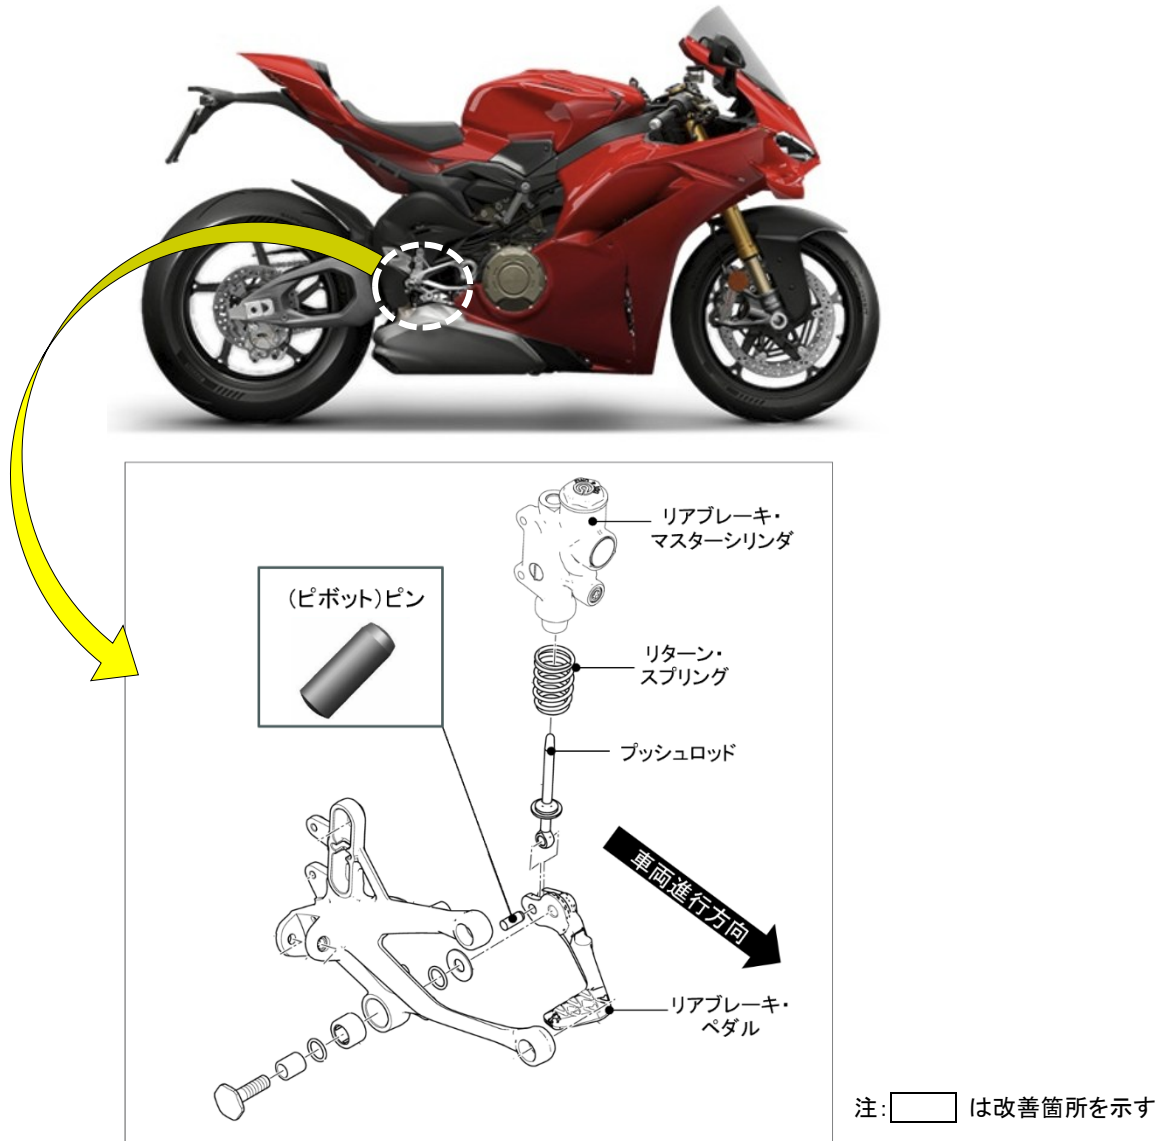
基準不適合発生箇所

制動装置において、リアブレーキペダルとプッシュロッドを接続するピボットピンの設計検討が不十分なため、当該ピンが錆びることがある。そのため、そのまま使用を続けると、リアブレーキペダルの動きが渋くなり、最悪の場合、ブレーキが引きずるおそれがある。

全車両、ピボットピンを対策品に交換する。
