改善箇所説明図

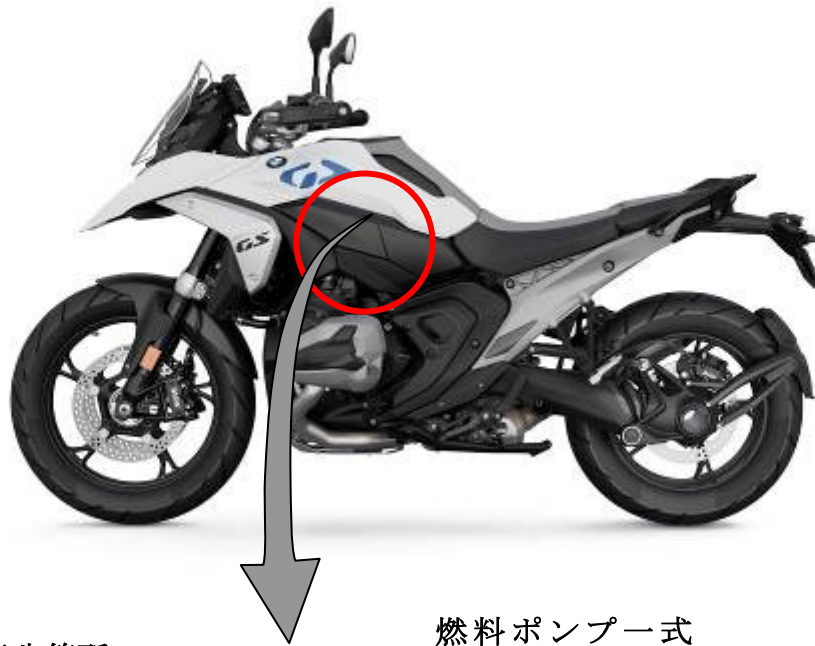
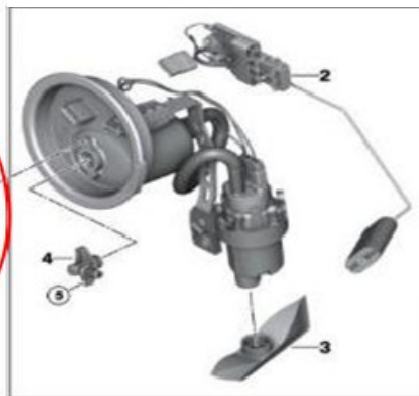
基準不適合発生箇所

シールリング

燃料ポンプ一式

燃料ポンプ取付部のシールリングにおいて、作業指示が不適切なため、正しく組付けられず、シール性が損なわれているものがある。そのため、そのまま使用を続けると、燃料が漏れるおそれがある。

全車両、燃料漏れを点検し、必要に応じて燃料ポンプのシールリングを新品に交換して適切に組付ける。

燃料タンク後方取り付け部に白ペイントマークを付ける。
