改善箇所説明図

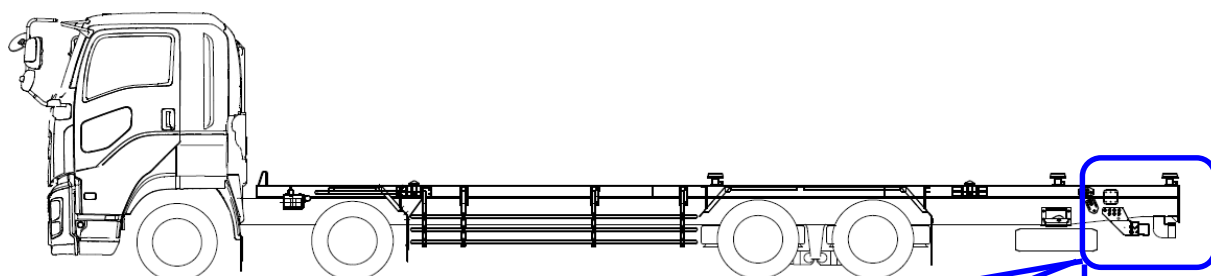
タイプA 鋼製バンパー + バンパースペーサ	タイプB アルミ製バンパー	タイプC 鋼製バンパー
改善前	 スペーサ:75 304	 スペーサなし 312	 スペーサなし 309
改善内容	バンパースペーサ変更 75mm→90mm	ステー50mm前方へ移設 + バンパースペーサ65mm	ステー50mm前方へ移設 + バンパースペーサ65mm
改善後	 スペーサ:90 289	 スペーサ:65 297	 スペーサ:65 294

不適合箇所 は交換部品を示す。

スワップボディコンテナキャリアにおいて、突入防止装置の設計が不適切なため、車体後面から取り付けることができる自動車の後端に近い位置となるよう当該突入防止装置が取り付けられておらず、保安基準に適合しない。

全車両、バンパースペーサを変更、または、バンパーステーの移設およびバンパースペーサを追加し、突入防止装置の取付位置を適切な位置に修正する。

タイプA バンパースペーサの変更

タイプB ステーの移設+バンパースペーサの追加(アルミバンパー用)

タイプC ステーの移設+バンパースペーサの追加(鋼製バンパー用)
