改善箇所説明図

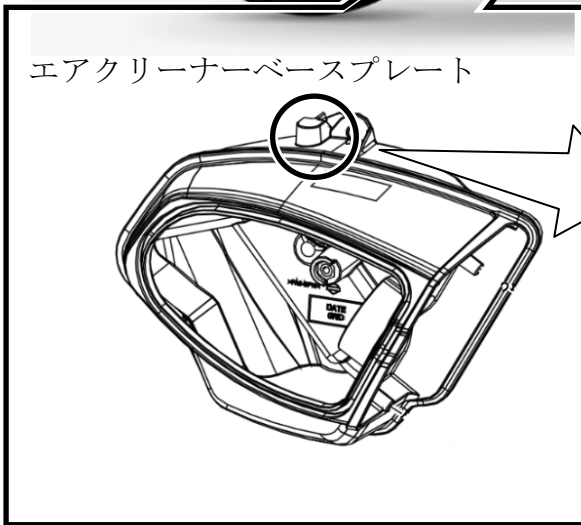
エアクリーナーベースプレート

エアクリーナーのベースプレートにおいて、ブリーザーポートの成形工程が不適切なため、内部が閉塞しているものがある。そのため、ブローバイガスが排出されずにクランクケース内の圧力が上昇し、エンジンオイル注入口からオイルが漏れ、最悪の場合、エンジンオイル注入口を開けた際にオイルが噴出して怪我をするおそれがある。

全車両、ブリーザーポートを点検し、閉塞している場合は開通させる。
