## 改善箇所説明図

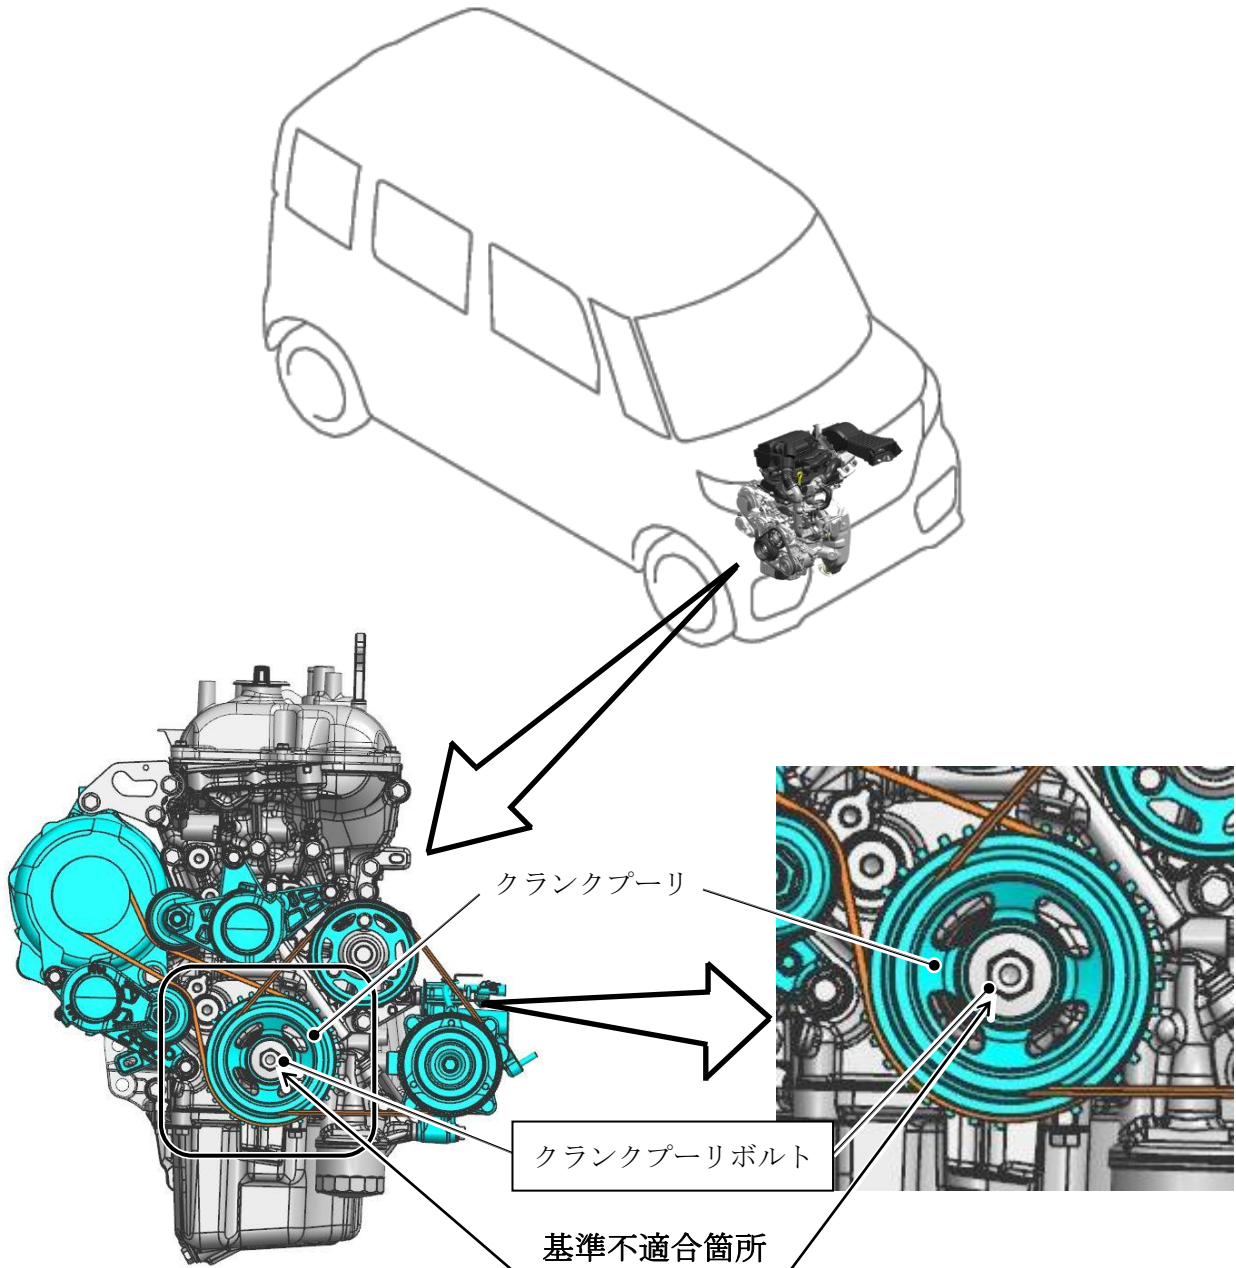
エンジンのクランクプーリボルトにおいて、ボルトの締付および強度設定が不適切なため、耐久性が不足しているものがある。そのため、当該ボルトが折損し、クランクシャフト位相角度を検出するプレートが取り付けいたクランクプーリにガタの発生またはクランクプーリがずれると、当該位相角度を正しく検出できず、適切なエンジン制御ができなくなり、エンストに至るおそれがある。

全車両、クランクプーリボルトを対策品に交換する。また、プーリ等に損傷がある場合には、損傷のある部品を新品に交換する。
