## 改善箇所説明図

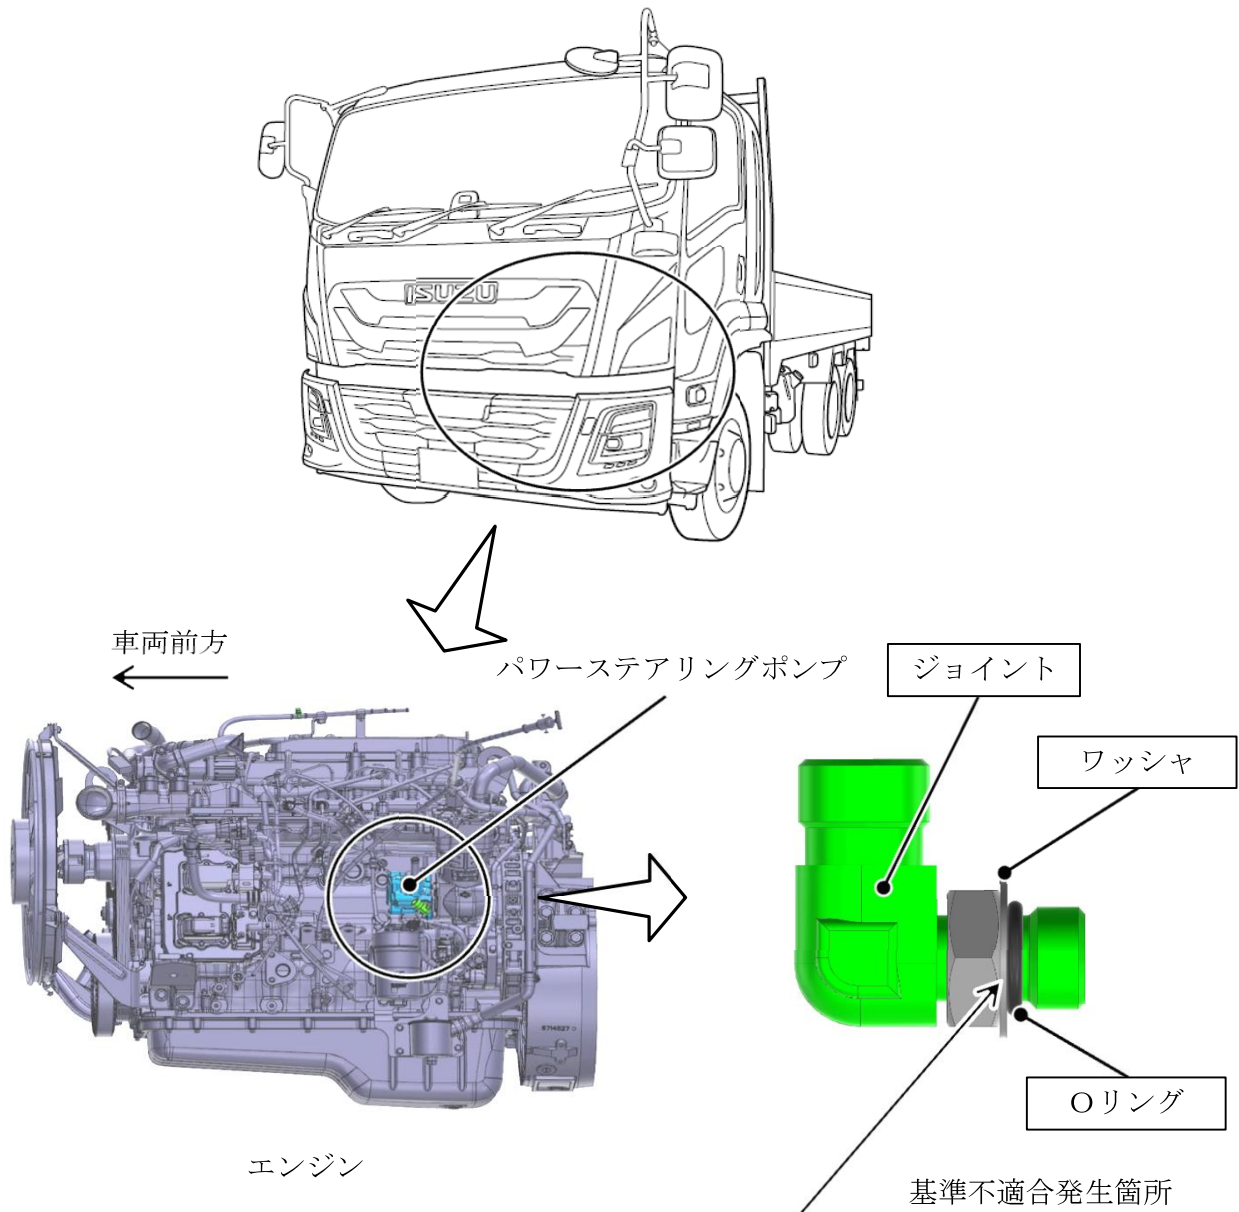
パワーステアリングポンプとオイルホースを接続するジョイントにおいて、製造工程が不適切なため、接続部のワッシャ内径が大きいものがある。そのため、そのまま使用を続けると、接続部のOリングが油圧によりワッシャ内径の隙間に噛み込んで損傷し、パワーステアリングオイルが漏れ、最悪の場合、操舵力が増大するおそれがある。

全車両、ジョイントを良品、Oリングを新品に交換する。
