# 改善箇所説明図

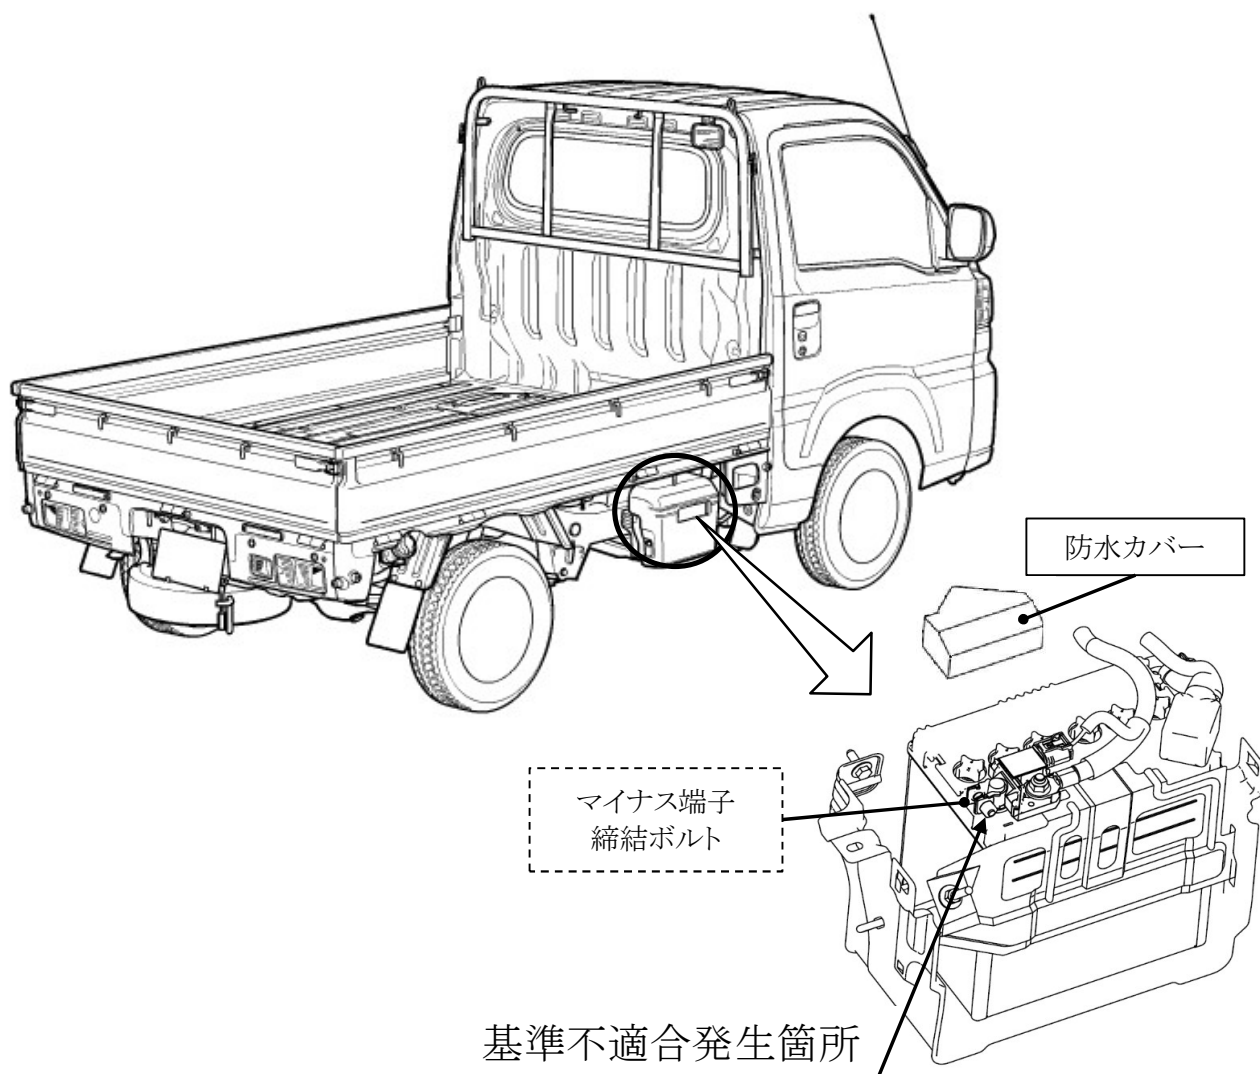
バッテリーにおいて、マイナス端子の締結構造の設計検討が不十分であったため、走行時に巻き上げられた水分等が滞留することで締結ボルトが早期に腐食することがある。そのため、そのまま使用を続けると、締結ボルトが折損してスタータが起動しなくなり、エンジンが始動できなくなるおそれがある。

全車両、バッテリーのマイナス端子に防水カバーを追加するとともに締結ボルトを新品に交換する。
