## 改善箇所説明図①

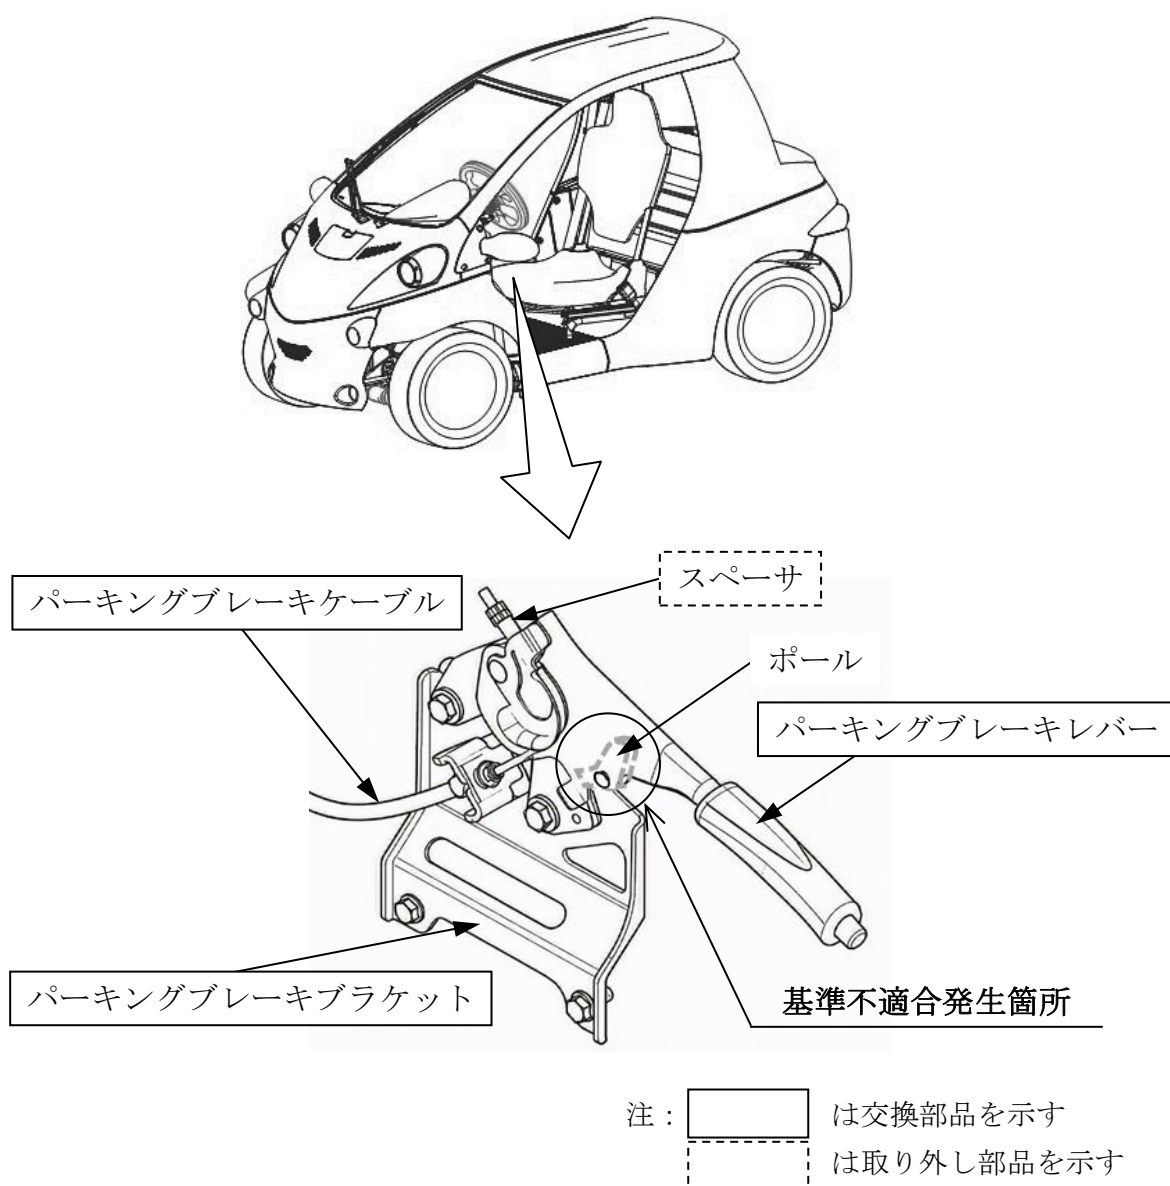
パーキングブレーキレバーにおいて、ポールの製造管理が不十分なため、硬度が不足しているものがあり、レバーに強い衝撃が加わるとポールの先端が破損することがある。そのままの状態で使用を継続すると、ポールが摩耗し、レバーを引き上げても保持できなくなることがある。最悪の場合、パーキングブレーキが効かなくなり、車両が動き出すおそれがある。

全車両、パーキングブレーキレバーを良品と交換し、パーキングブレーキケーブル及びパーキングブレーキブラケットを新品と交換する。なお、当該ケーブルにスペーサが取り付けられているものは、スペーサを取り外す。

識別：運転者席シートベルトアンカ付近に No.5848 のステッカーを貼付する。
