## 改善箇所説明図②

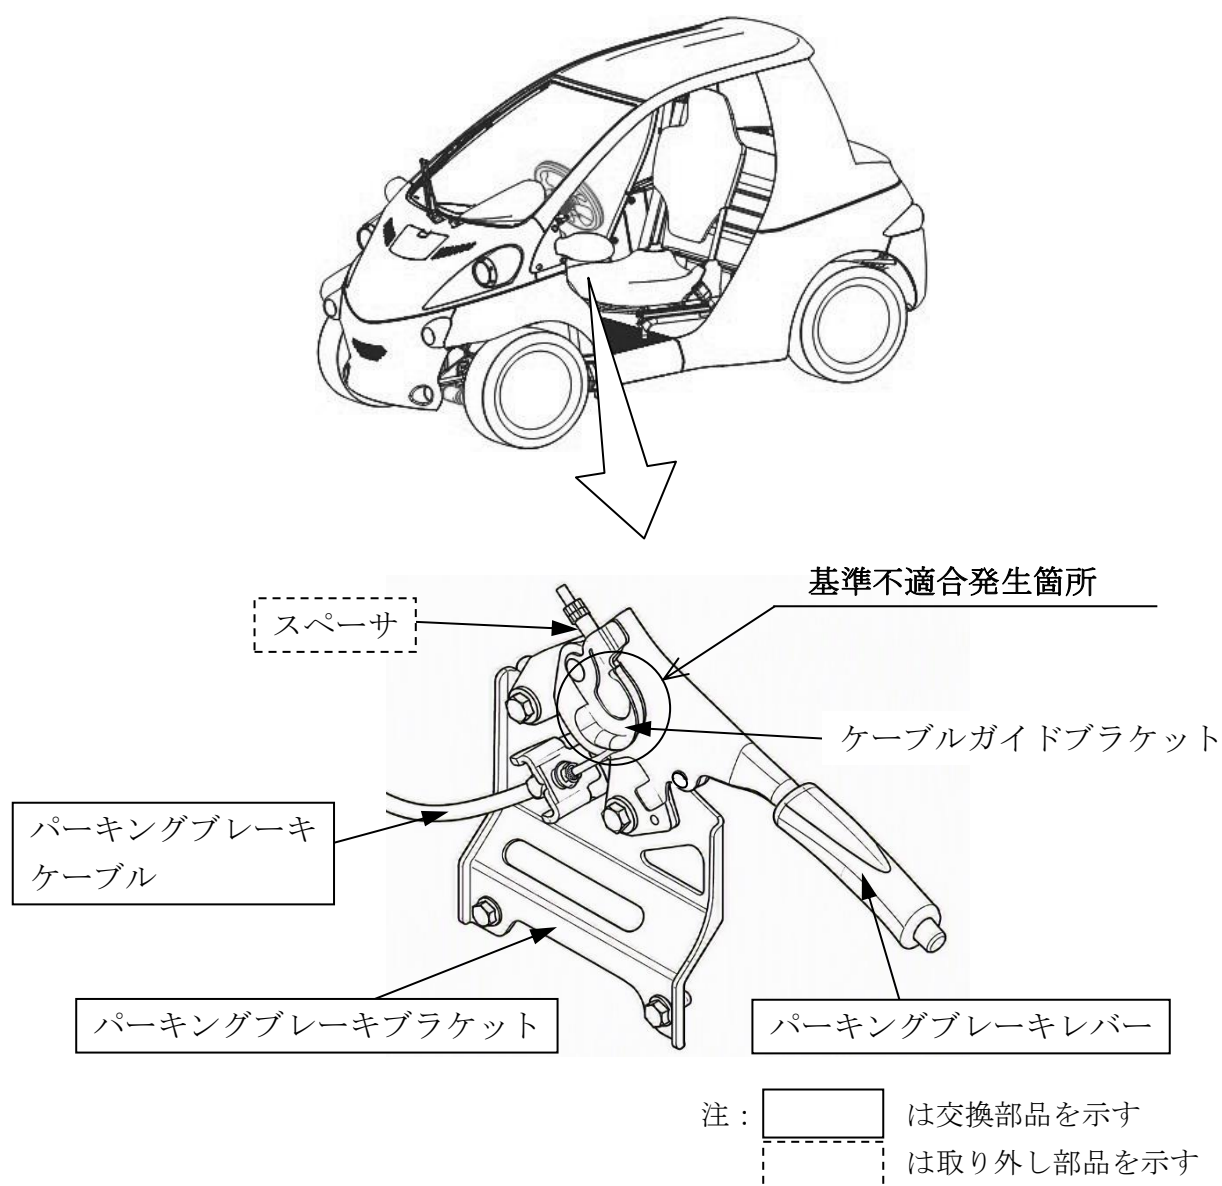
パーキングブレーキレバーにおいて、ケーブルガイドブラケットの製造管理が不十分なため、当該ブラケットの溶接が不足しているものがある。そのため、パーキングブレーキを繰り返し操作すると、当該ブラケットの溶接が剥がれ、パーキングブレーキケーブルが入り込んで、レバー引き代が増加することがある。最悪の場合、パーキングブレーキが効かなくなり、車両が動き出すおそれがある。

全車両、パーキングブレーキレバーを良品と交換し、パーキングブレーキケーブル及びパーキングブレーキブラケットを新品と交換する。なお、当該ケーブルにスペーサが取り付けられているものは、スペーサを取り外す。

識別：運転者席シートベルトアンカ付近に No.5848 のステッカーを貼付する。
